冷凍空調情報

Refrigeration and Air Conditioning News Vol.5

都指導指針準拠の アンモニア冷凍施設が竣工!

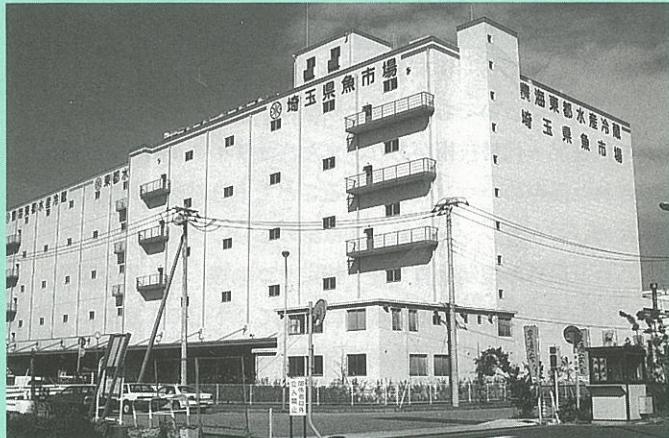
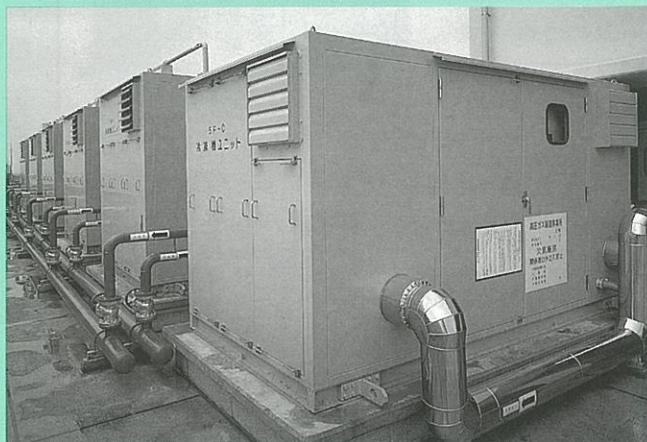
この冷蔵倉庫は5階建鉄筋コンクリート造で、冷却設備にはブラインクーラーユニット6台（F級用:5台、C級用:1台）が設置され、庫腹能力は総計10,700トン〔F級7,950トン(11室)、C & F級2,750トン(4室)〕を有しています。また、冷凍施設は除害設備と感震器の基準を除くと東京都の「アンモニア全自動ユニット冷凍施設指導指針（平成6年5月）」に準拠したものとなっています。

- ① 密閉型小型冷凍機の採用。
- ② 冷媒設備を屋上に集中させ、分散配置して、防音・防水・防錆ケーシング内に収納。
- ③ ブライン循環方式の採用。
- ④ 全自動化運転の導入。

- 冷媒充てん量を従来のアンモニア量の1/10（ユニット1台当たり20kg以下）に減少化させた。
- 間接膨張式であるため、庫内外へのアンモニアガスの漏えいの未然防止に繋げた。
- 万一の場合にも、アンモニアガスをケーシング内に閉じ込め、外気への流出の未然防止に繋げた。
- 運転監視室に設置されたコンピュータ（アラームメモリ機能）で、異常データの蓄積が図られ、追跡調査は勿論のこと早期対応や予測の可能化に繋げた。

また、屋上には除害水槽及び除害用放水栓が設置され、倉庫の地下にはデフロスト兼放水用貯水槽が設置され安全確保に万全が期されている。
