VI 液化石油ガス事故調査報告

高知県南国市で発生したバルク貯槽に関する事故について

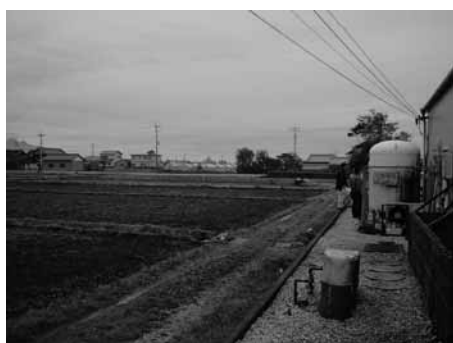
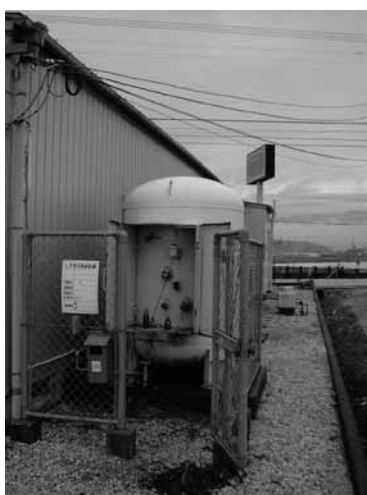
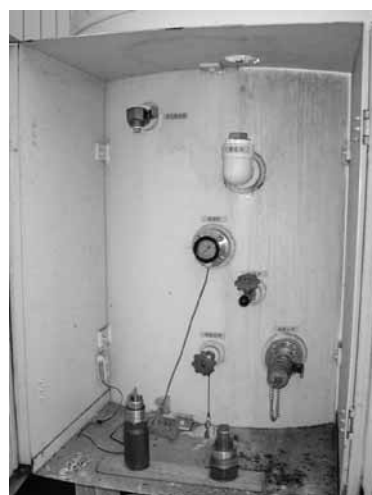
バルク貯槽: 980kg、地上型(たて置き式) 1基

附属品名	大臣認定品	
	認定書 発行日	試験 実施日
液取入弁	11/7/12	11/7/12
過充てん防止弁	11/8/5	11/8/5
カップリング	11/7/12	11/7/12
液面計	11/8/5	11/8/5
安全弁	11/8/5	11/8/5
安全弁元弁	11/7/12	11/7/12
液取出弁	11/8/5	11/8/5
ガス取出弁	11/7/12	11/7/12
均圧弁	11/7/12	11/7/12
カップリング	11/7/12	11/7/12
