高圧ガス事故概要報告

整理番号 2016-139	事故の呼称 液化塩素製造施設からの塩素漏えい事故		
発生日時 2016年3月30日(水) 11時04分	事故発生場所 愛知県 名古屋市	事故発生事象 1次)噴出・漏えい	事故発生原因 主)組織運営不良 副)操作基準書の 不備
施設名称 液化塩素製造施設	機器 フランジ締結部	材質 フランジ材質 S25C	概略の寸法 フランジ径 95mm
ガスの種類および名称 塩素	高圧ガス製造能力 839, 920m ³ /日(標準状態)	常用圧力 0.75MPa	常用温度 17℃
被害状況(人身被害、物的被害) 人身被害:あり 物的被害:なし			
<p>事故の概要</p> <p>液化塩素製造施設は、精製した塩水を電気分解して、塩素、水素及び苛性ソーダを生産する設備である(図-1)。当該事業所には2系統の塩素の液化設備(A系液化設備、B系液化設備)あり、事故当時はA系機器整備のためA系は停止、B系は通常運転となっていた(図-2)。</p> <p>整備中のA系液化設備において、協力会社従業員が弁の開放検査後の復旧準備のため、閉止板を取り外した際、配管内部の液化塩素が気化し塩素ガスとして漏えいし、吸引した事故が発生した(図-3)。</p> <p>以下、事故の概要を時系列で記す(図-4)。</p> <p>【3月30日】 作業は、社員1名及び協力会社従業員2名で行っていた。</p> <p>1. 8:40頃 社員から、当日の作業指示があった。</p> <ul style="list-style-type: none"> ・A系液化設備の弁の開放検査後の復旧準備のため、取り外した弁②の二次側フランジの閉止板を一旦取り外し、フランジ当たり面を清掃後、再び閉止板を取り付ける作業を行う。 弁②の他、停止中のA系液化設備の弁整備の都合で閉止板を設置した箇所的一次側及び二次側フランジ当たり面の清掃と清掃後、再び閉止板を取り付ける作業も行う。 ・閉止板の取り外しは社員が行い、塩素除害設備にブロワーで吸引している除害ホースをあてがって閉止板の取り外し作業を行う。 <p>2. 11:04頃</p> <ul style="list-style-type: none"> ・予め社員が取り外していた弁②の二次側フランジの当たり面を協力会社従業員が、清掃後、閉止板を取り付け、この作業の流れで、一次側閉止板の取り外し作業に取りかかった。 この時点で、閉止した弁①に内漏れがあったため、弁①～弁②の一次側閉止板間に液化塩素が滞留していた。 ・弁②の一次側閉止板のボルトを緩めた時点で“ブツ”という音がして黄色いガスが発生した。2階にいた社員が音に気づき、1階に移動し、作業をしていた協力会社従業員2人に避難指示を出した。

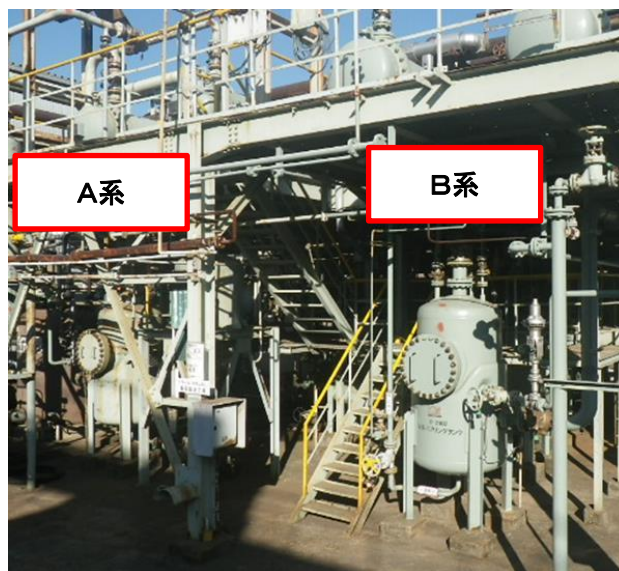
図-2 液化設備全体

1) A 系液化設備と B 系液化設備は、弁①を閉止して縁切りをし、A 系側は配管内の液化塩素を塩素除害設備で処理した後、空気置換していた。

3) B 系側の閉止した弁①は内漏れしており、弁①～弁②の一次側閉止板間には液化塩素が滞留した。

A 系液化設備と B 系液化設備の縁切りのため、弁①を閉止したが、内漏れが起こり、配管内に液化塩素が滞留した。
