石油精製等に係る保安対策調査等事業  
(石油精製プラント等の事故情報調査)  
石油精製業等の最近の事故調査報告書

平成 30 年 3 月

高压ガス保安協会

# 高圧ガス事故概要報告

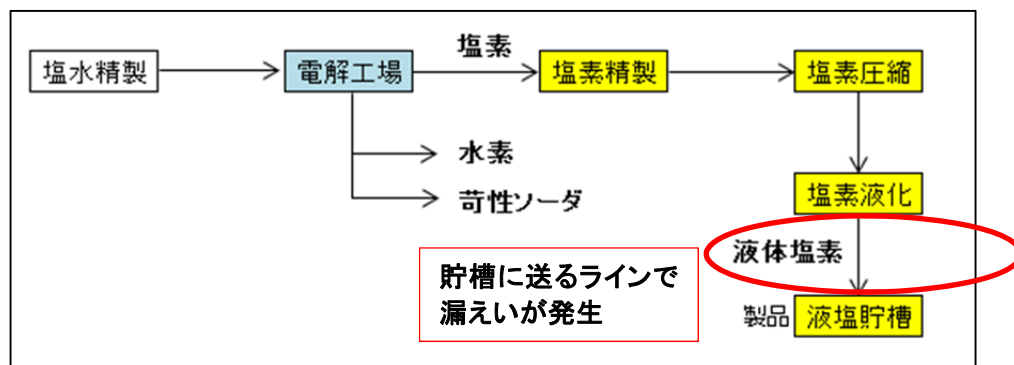
図-1 電解フロー図(事業所提供)

| 事故の概要<br>液化塩素製造施設は、精製した塩水を電気分解して、塩素、水素及び苛性ソーダを生産する設備である(図-1)。当該事業所には2系統の塩素の液化設備(A 系液化設備、B 系液化設備)あり、事故当時はA系機器整備のため A 系は停止、B 系は通常運転となっていた(図-2)。<br>整備中のA系液化設備において、協力会社従業員が弁の開放検査後の復旧準備のため、閉止板を取り外した際、配管内部の液化塩素が気化し塩素ガスとして漏えいし、吸引した事故が発生した(図-3)。<br><br>以下、事故の概要を時系列で記す(図-4)。 | | | | |

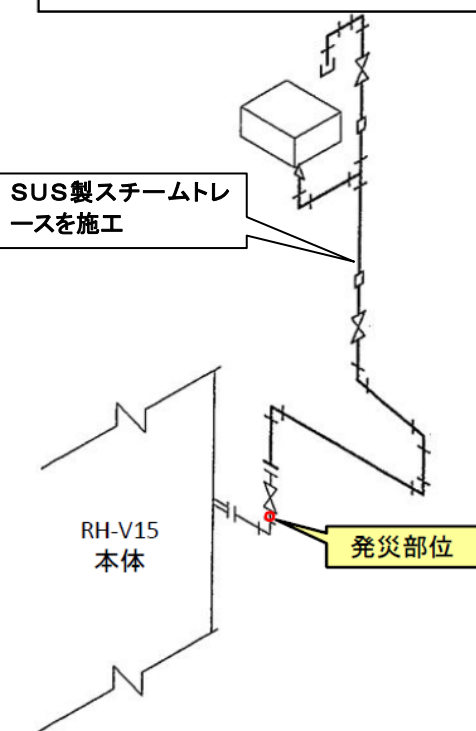
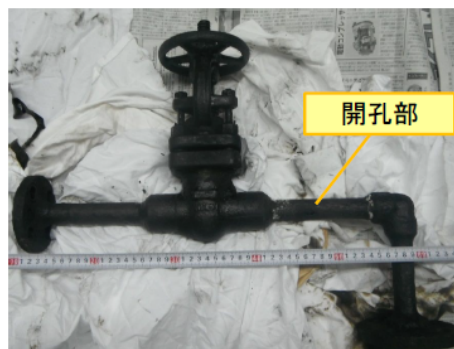
添付図-1 当該配管のスプール図

平成28年に火災が発生した当該部位は、局所的な外面腐食により減肉し破孔に至り、内部の可燃物が漏れ、発火した。

- ① RH装置は、臨海地区にあり海塩粒子を含んだ雨水、湿気を含んだ海風がある為、常時湿潤環境にあり、経年的な保温板金の劣化が発生し易い環境にある。
- ② 平成25年の外面腐食点検時では、腐食が軽微であったため、点検後、そのまま保温材を復旧した。また、SUS製スチームトレースのスチーム漏れ等は認められなかった。しかし、稼働後20年間でSUS製スチームトレースの塩化物応力腐食割れが発生していたが、破孔までには至ってなかったと推定される。(添付図-2)
- ③ その後応力腐食割れが進行し、破孔に至り、微量なスチーム漏れが発生した。当該配管の伝熱シミュレーションを実施しており、損傷部位は80℃程度であることが分かった。当該配管が外面腐食の発生しやすい温度領域にあり、これより、当該配管の外面腐食が急激に進展し、開孔し、内部の可燃物が漏れて、発火したものと推定される。  
(添付図-3)

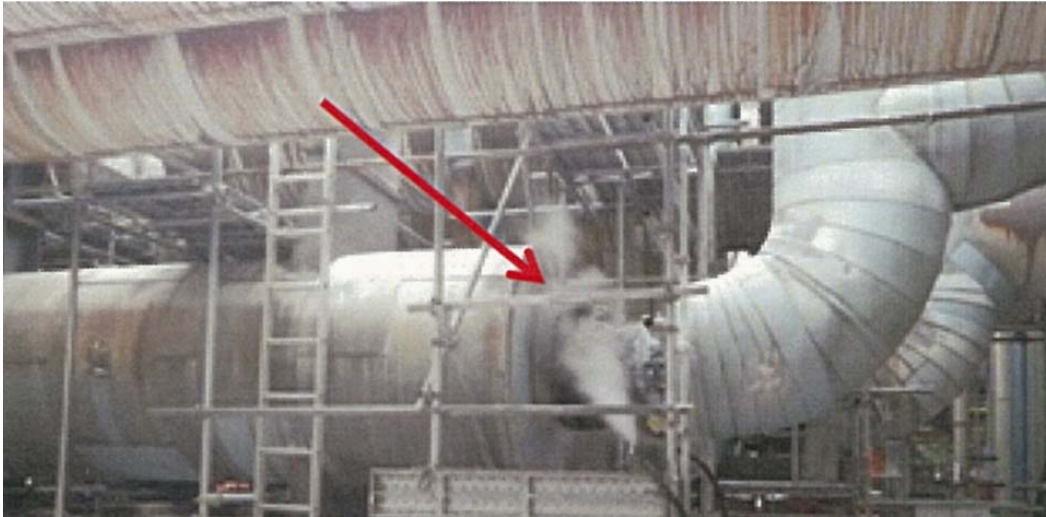
| <p>フランジ部のリングガスケット不良箇所から、生成油(改質油+水素)が大気に漏えいし自然発火に至った。</p> |
| <p>教訓(事故調査解析委員会作成)</p> <ul style="list-style-type: none"> <li>・ 緊急停止に伴い圧力が変動する機器では、ガスケットのわずかなキズが漏えいにつながる。開放点検時などでガスケットを取外した場合は、ガスケットの検査をしなければ交換が原則である。</li> <li>・ 既設の設備であっても、緊急時に自動的に閉止される弁によって、連動して温度と圧力が変動する箇所を抽出し、その影響を評価するなどのリスクアセスメントを実施し、非定常運転時におけるハザードを抽出し、リスクを低減することが重要である。</li> </ul> |

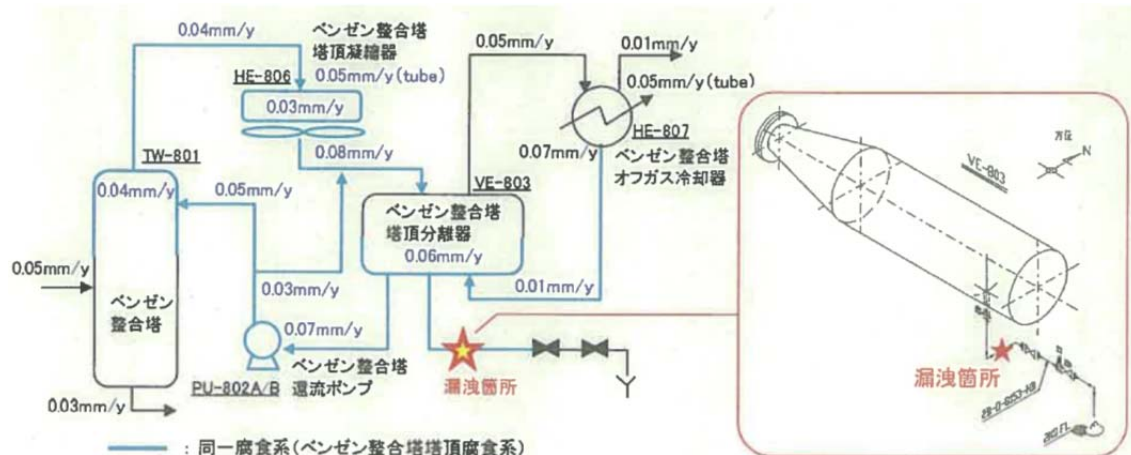
図1 ベンゼン整合塔から漏洩箇所までのフロー

| <p>事故発生原因の詳細</p> <p>漏洩箇所は、ドレン配管(2B)の直管部であり(図1)、フランジ開放後に確認した結果、内部には全面的なスケールが付着しており、配管底部にはスケールが堆積していた(図2)。開口はピンホール状であった(図3)。漏洩部は局部的に減肉していた(図4)。</p> <p>原因は、当該プロセスに常時注入している硫化剤由来で生成した硫化鉄と、装置運転停止時のスチームパージおよびその後の開放点検で混入した水分と酸素</p> | | | | |

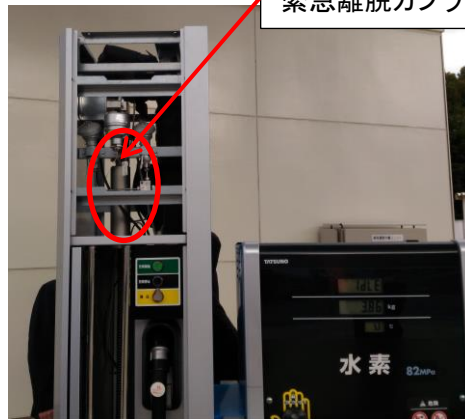
ディスペンサー(正面)

漏えい箇所

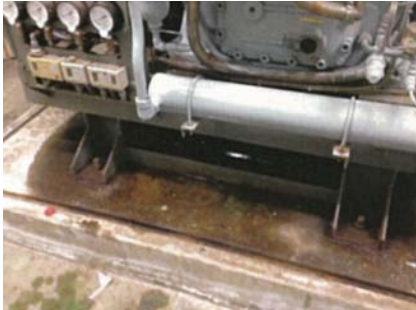
| <p>関係図面(特記事項以外は事業所提供)</p> <div style="display: flex; justify-content: space-around; align-items: flex-start;"> <div style="text-align: center;"> <p>圧縮機とメカニカルシール部の外観</p> </div> <div style="text-align: center;"> <p>冷媒の漏えい状況</p> </div> </div> <div style="text-align: center; margin-top: 20px;"> <p>メカニカルシールの概略図</p> </div> |
