水素スタンドにおける事故の注意事項について

高圧ガス保安協会

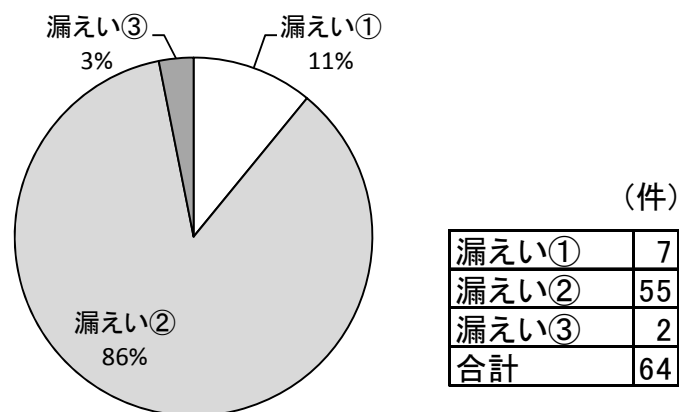
平成 27 年から平成 29 年までの 3 年間の水素スタンドにおける事故 64 件について、事象ごとに分類した結果を図 1 に示す。全 64 件のうちで、漏えい事象が事故件数の 100% を占める。

漏えい事象の内訳は、漏えい②(86%)が大半を占め、漏えい①(11%)と漏えい③(3%)がこれに次ぐ。なお、これらの事故はすべて、1 次事象が漏えいのみで終了しており、2 次事象として爆発、火災、破裂・破損に至った事故はない。

図 1 水素スタンドにおける事故の事象ごとの分類(平成 27 年～平成 29 年の 3 年間)

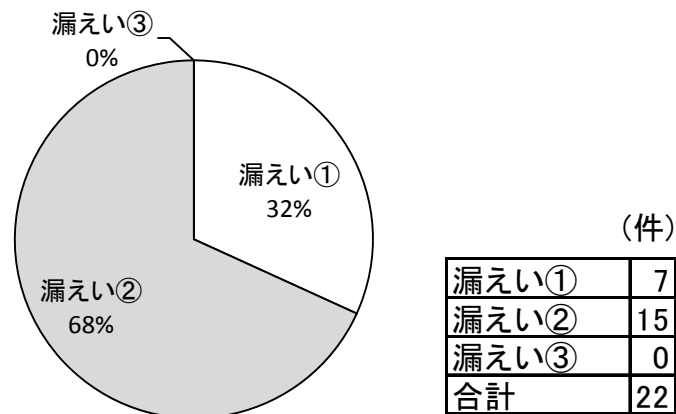
平成29年の水素スタンドにおける事故22件について、事象ごとに分類した結果を図2に示す。全22件のうちで、漏えい事象が事故件数の100%を占める。

漏えい事象の内訳は、漏えい②が約2/3、漏えい①が約1/3を占める。なお、漏えい③は発生していない。平成29年の事象ごとの分類では漏えい①の比率が高く(平成27年と平成28年は漏えい①の事象はない)、図1を参照して平成27年と平成28年の事故の事象ごとの分類の比率とは異なる。

平成29年の漏えい①(7件)の事故は、すべて疲労に起因する事故であり、水素スタンドの商用化および燃料電池自動車の販売が開始され、充てんホースの使用がこれまでの実証段階よりも増加したが、開発品の実証が不十分であったと推定される。

図2 水素スタンドにおける事故の事象ごとの分類(平成29年)
