水素スタンドにおける事故の注意事項について

高圧ガス保安協会

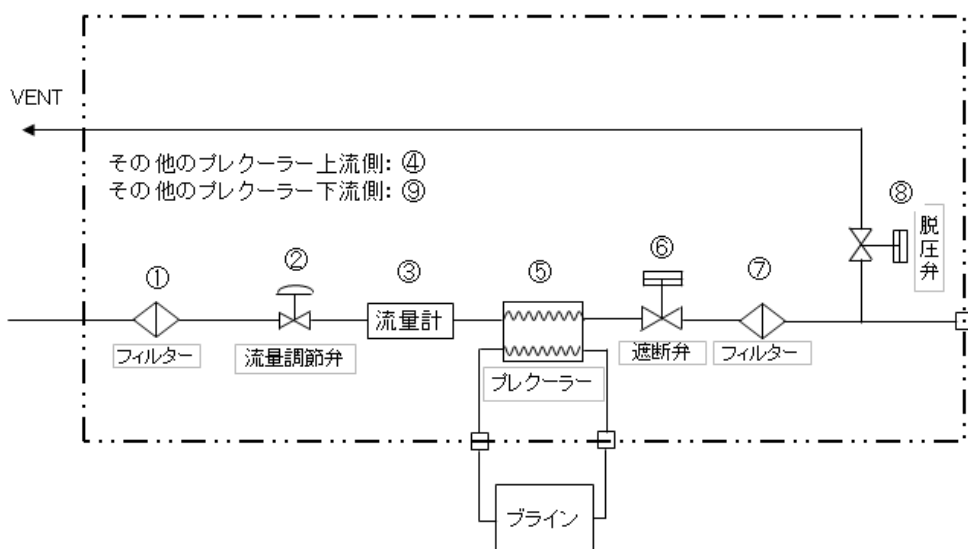
図 3 ディスペンサー部位別分類

表 2 において抽出されたディスペンサーの事故を解析したところ漏えい事故以外の事故が無かったことから、ディスペンサーからの漏えいに特化したものを図 3 及び表 4 に示す。漏えい箇所をディスペンサーのプレクーラー入り口配管までを上流としプレクーラー以降を下流として分け、上流側に①フィルター、②流量調節弁、③流量計、④その他、下流側に⑤プレクーラー、⑥遮断弁、⑦フィルター、⑧脱圧弁、⑨その他に分類した。なお、漏えい箇所は、高圧ガス事故データベースをそのまま転記したのではなく、内容を精査して、必要に応じて見直しを行った。また、プレクーラーがディスペンサーに設置されていないものについては、図 3 において⑤がないものとして扱い遮断弁入り口配管までを上流側とし遮断弁以降を下流側に分けて検討した。

表 4 から、プレクーラー下流側の機器の中でも漏えいが多い箇所である遮断弁について注視すると、遮断弁の漏えい件数 19 件のうち平成 28 年が 12 件と最も多くそれ以降は平成 29 年が 4 件、平成 30 年は 1 件と減少したことが分かる。減少の要因としては、次の 2 つが考えられる。①メンテナンスプラグ部分に関し、メンテナンスプラグそのものがない遮断弁に仕様を変更(図 4)したことによるもの。②グランドパッキン部分に関し、グランドパッキンを抑えるネジの締結力を管理したことによるもの。これらの対策を講じたことで漏えい防止が図られたと考えられる。

漏えいの部位による解析を進めると表5のように示された。開閉部(21件)の次に多い部位が締結部の9件であった。表5から、コーン&スレッド式継手からの漏えいが5件あることが分かる。この5件を精査すると、プレカール無しで発生したものが1件で他の4件にあってはプレカール有りであった。さらに解析を進めるとプレカールの下流側で発生したものが3件であった。これらの原因は、常温と-40℃での繰り返し温度変化に伴い、締め付けトルクが低下したことによるものであると考えられる。

- 遮断弁に起因する事故において、グランドパッキンにあつては、現在ネジの締結力を管理することで漏えい防止を図っている。水素スタンドでは多くの部材が使用されており、その一つ一つをトルク管理することは非常に手間がかかる。したがって低温高圧水素に適した材料でグランドパッキンを製作することが望まれる。
- コーン&スレッド式継手に起因する事故は、今のところ締め付けトルクの管理を徹底することで漏えい防止を図っている。しかし、締め付け作業の際、両端がねじ込み式継手の場合にあつては、一方を締め付けると、逆側の継手の接触面が離れ、漏えいが発生することがあるなど適切な締結管理が求められる。このことから、次の2つが求められる。①コーン&スレッド式継手より管理しやすい継手の開発。②継手に代えて溶接による施工方法を確立し溶接に代えられる部分を増やすことを検討すべきである。

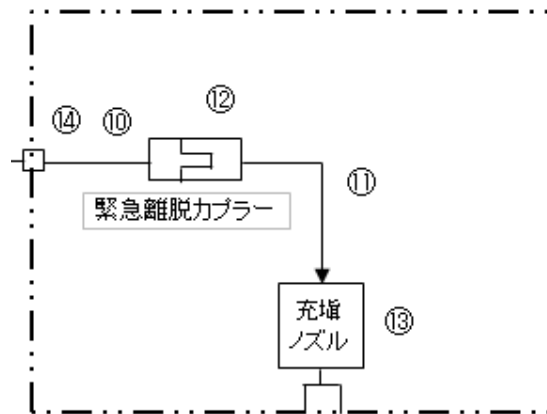
図 5 ホース部位別分類

表 2 において抽出された充填ホースの事故(27 件)を解析したところ漏えい以外の事故が無かったことから、充填ホースからの漏えいに特化したものを図 5 及び表 7 に示す。漏えい箇所を⑩緊急離脱カプラー上流ホース、⑪緊急離脱カプラー下流ホース、⑫緊急離脱カプラー、⑬充填ノズル、⑭ホース継手に分類した。なお、漏えいの箇所は、高圧ガス事故データベースをそのまま転記したのではなく、内容を精査して、必要に応じて見直しを行った。

表 7 からホースからの漏えいは離脱カプラーの上流と下流合わせて 10 件と多くを占めていることが分かる。さらに、常用の圧力と材質により分類したものを表 8 に示す。表 8 から 40MPa が 1 件、70MPa が 3 件、82MPa が 6 件ということが分かる。ここから、プレクーラーが備え付けられている水素スタンドでの事故が多数を占めていることが分かる。

表7から、緊急離脱カプラーからの漏えいは6件発生していることが分かる。平成19年に1件発生して以降平成26年までは0件であったが平成29年を除き平成27年から平成30年まで毎年発生している。これらの事故内容を精査するとOリングの破損や劣化等が5件と多くを占めていることが分かった。これはOリングが水素環境下において損傷を受けていることが考えられる。

表7から、充填カプラーからの漏えいは9件発生していることが分かる。平成17年に1件発生して以降平成26年までは0件であったが平成27年から平成30年まで毎年発生している。これらの事故内容を精査すると充填ノズルと車両に接続させた際に生じるストレスやねじれ、またノズルを回転させてしまったことによる傷つき等が5件と充填ノズルの取扱いに問題があることが分かった。

表7から、ディスペンサーとホース締結継手からの漏えいは2件発生していることが分かる。これらの事故内容を精査すると1件はOリングの劣化であり、もう1件はホース組み付け時に接続不良であることが分かった。

- 樹脂製ホース本体からの漏えいによる事故は、使用する内層樹脂が(長期間)低温下にさらされていることによる影響を受けている可能性も考えられる。樹脂性ホースメーカーは水素スタンドに適した樹脂を開発中とのことであるが、引き続き材料に起因する事故が発生するのであれば水素スタンドで使用される水素の条件(温度等)の変更も検討すべきである。
- 金属製ホースに起因する事故は、取扱い時に許容曲げ半径以下で使用したことが原因であったことから適切な使用方法であれば損傷を受けない。ただし、現在の金属製ホースでは JPEC-S 0003 (2016) を満足しないことからメーカーにより充填プロトコルに対応した金属製ホースの開発が望まれる。一方で、事故を減少させ安全性を向上させるには業界において充填プロトコルを改正し現在の金属製ホースを使用可能とすることも検討すべきである。
- Oリングに起因する事故についても樹脂製のホース事故と同様に低温高圧水素による損傷を受けていると考えられるがOリングのシール技術は開発途上にあり、今後も漏えい事故が継続して発生すると考えられる。したがって、低温高圧水素に適した材料でのOリングを製作することが早急に望まれる。
- ノズルの取扱いに起因する事故については、従業員の取扱いに注意すれば防げる事故である。したがって、従業員に対する十分な教育が重要である。
