高圧ガス事故概要報告

整理番号 2021-490	事故の呼称 ポリエチレン製造施設高圧分離器エチレン噴出火災事故			
事故発生日時 2021年11月3日(水) 20時19分	事故発生場所 千葉県 市原市	事故発生事象 1次)漏えい③ 2次)火災	事故発生原因 主)検査管理不良 副)	
施設名称 ポリエチレン 製造施設	機器 分離器、 配管、 放出管	材質 高圧分離器: (胴体)A302B Modify (上部蓋)A336 Modify 配管:STS49(STS480) 放出管:STPG370	概略の寸法 高圧分離器:外径 1300mm、 長さ 3600mm 配管:4B XXS※ ※米国 MSS が定めた肉厚 放出管:2B	
ガスの種類および名称 可燃性ガス(エチレン)	高圧ガス製造能力 39,412,886.4 m ³ /日(事業所) 4,200,003.4 m ³ /日(施設)		常用圧力 29MPa	常用温度 320℃
被害状況(人的被害、物的被害) 人的被害 : なし 物的被害 : 放出管と保温材の焼損				
<p>事故の概要</p> <p>ポリエチレン製造施設において、定常運転中、配管内でエチレンの分解反応(デコンポジション)が発生し、安全装置(破裂板と自動圧力制御装置)が作動し、可燃性ガス(エチレン)が漏えいした。</p> <p>漏えいした可燃性ガス(エチレン)は、放出管の開口部から放出されたが、放出管下部の水抜き穴からも噴出し、静電気火花により着火し、火災が発生した。</p> <p>以下、事故の概要を時系列で記す。</p> <p>20時19分 中央計器室の運転員は、異常音を確認した。 (このとき、高圧分離器とリサイクル高温クーラを結ぶ配管(以下「リサイクル配管」という)で、エチレンの分解反応(デコンポジション)が発生していた(図1参照)。) リサイクル配管に設けた破裂板(図1参照(※1))が、破裂した。 高圧分離器に設けた2つの破裂板(図1参照(※2))が、破裂した。 高圧分離器に設けたインターロック(温度制御)が作動し、大気放出弁(図1参照(※3))が、開となった。 それぞれの安全装置の放出管から、黒煙とともにエチレンガスが放出された。 中央計器室の運転員は、遠隔監視カメラの映像で、高圧分離器付近で火災が発生したことを確認した。</p> <p>20時22分 運転員Aは、放水銃による放水を開始した。</p> <p>20時25分 計器室で緊急通報警報ボタンを押下してサイレン音を吹鳴させて、自衛防災体制へ移行した。</p> <p>20時25分 運転員Aは、遠隔監視カメラの映像で、高圧分離器付近で火災の鎮圧を確認した。</p> <p>20時40分 当直者Aは、ホットラインで公設消防に通報した。 運転員Bは、リアクター第7系列の窒素パージを開始した

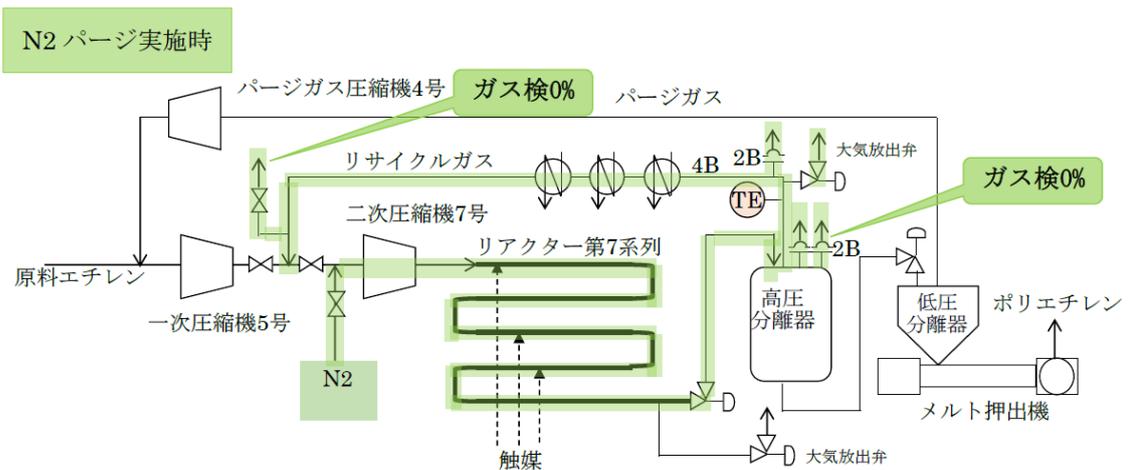
図2 ポリエチレン製造施設の高圧分離器の周辺フロー(窒素パージ時)

照)。
21 時 30 分	公設消防が、入構した。 自衛防災隊の現地部長は、公設消防に指揮権を移譲した。
22 時 02 分	公設消防は、鎮火を確認した。
22 時 06 分	運転員 B は、窒素パージ大気放出管と高圧分離器の破裂板の放出管で(図 2 参照)、携帯型ガス検知器を用いて、ガス検知なしを確認した。
22 時 37 分	運転員 B は、リアクター第 7 系列の窒素パージを終了した。 運転員 A は、放水銃による放水を停止した。
22 時 56 分	公設消防は、撤収した。
