高圧ガス事故概要報告

整理番号 2021-552	事故の呼称 水素製造装置からの水素漏えいおよび静電気による着火事故		
事故発生日時 2021年12月10日(金) 15時17分	事故発生場所 東京都 品川区	事故発生事象 1次)爆発 2次)	事故発生原因 主)設計不良 副)
施設名称 圧縮水素スタンド 水素製造装置	機器 熱交換器	材質 コイル : NCF800HTB	概略の寸法 コイル:外径 60.3mm、厚さ 3.9mm
ガスの種類および名称 可燃性ガス(水素)	高圧ガス製造能力 91,986 m ³ /日(事業所)	常用圧力 82MPa	常用温度 -40~50°C
被害状況(人的被害、物的被害) 人的被害 : なし 物的被害 : なし			
<p>事故の概要</p> <p>圧縮水素スタンド(都市ガスを原料として水素製造装置で水素を製造するオンサイト型(図1参照))の水素製造装置(B号機)の熱交換器コイル溶接継手から水素ガスが漏えいした。さらに、漏えいした水素ガスが排気煙道へ流出し、静電気により着火して爆発した。</p> <p>以下、事故の概要を時系列で記す。</p> <p>12月9日(木) オペレータは、翌日に行う定期の自主点検のため、水素製造装置(A号機、B号機)を停止し、系内を水素ガス(圧力0.55MPa)で保持した。</p> <p>12月10日(金) AM~ オペレータ立合いのもと、点検業者は、定期の自主点検をした。</p> <p>15時15分 オペレータは、水素製造装置(A号機、B号機)を、起動した。水素製造装置の起動に合わせ、原料圧縮機も、スタートアップ自動プログラムで、起動した。</p> <p>15時17分 空気ブローを起動する点火準備工程において、水素製造装置(B号機)付近で、破裂音がした。</p> <p>15時18分 オペレータは、水素製造装置(A号機、B号機)が、運転を継続していることを確認した。</p> <p>15時20分頃 オペレータは、水素製造装置(B号機)の排気ガス煙突の傘が変形していることを確認した(図2、図3参照)。</p> <p>15時42分 オペレータは、水素製造装置(A号機、B号機)の運転を停止した。</p> <p>15時49分 オペレータは、本社水素ST技術グループに状況を報告した。</p> <p>16時7分 オペレータは、水素製造装置(A号機、B号機)の外観試験、ガス漏えい検知などを実施した。</p> <p>16時50分頃 水素ST技術グループは、行政の高圧ガス担当課に通報した。通報の際、水素製造装置(A号機)は、安全性を確認後、運転許可を得た。</p> <p>17時30分 オペレータは、水素製造装置(B号機)の系内を窒素パージした。</p>

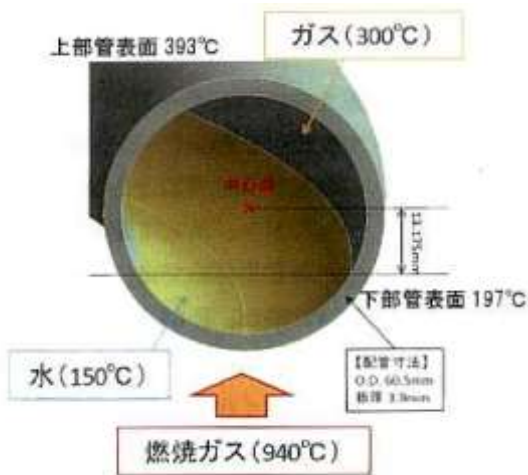
図 12 最下部コイル純水到達時のシミュレーションのモデル

17 時 39 分	オペレータは、水素製造装置(A 号機)を再起動し、運転を開始した。
<p>事故発生原因の詳細</p> <p>(1) 水素製造装置メーカーの点検</p> <p>事故が発生した翌日から、水素製造装置メーカーが点検を実施した。その結果、原料加熱器コイル下部の突合せ溶接(TIG)継手(No.⑨)内面(図 4、図 5 参照)の裏波の止端部からき裂が発生していることが発見された(図 6、図 7 参照)。き裂部分を切り出し、破面 SEM 観察を行ったところ、疲労特有のストライエーションが観察された(図 8～図 11 参照)。</p> <p>(2) 点検結果から推定される事故に至った過程</p> <p>原料加熱器内に水素製造装置起動に伴うエアブローからのエアが流入した。器内に滞留していた水素ガスが急激に煙道に流出して、静電気が発生し、水素ガスに着火して爆発したと推定される。</p> <p>(3) き裂発生の際緯</p> <p>① 原料加熱器コイル内部での純水の発生</p> <p>水素製造運転の安定時の原料加熱器出口温度は、300℃以上であり、その状態では内部に純水は存在しておらず蒸気として流れている。しかし、製作メーカーとの検討の結果、原料加熱器出口温度が 250℃を下回ると、蒸発しきれなかった純水がコイル最下部まで到達する可能性があると考えた。</p> <p>運転データを確認したところ、復帰工程時、待機移行工程の非定常運転で、切り替えのタイミングにより短時間ながら熱交換器の熱バランスが崩れ、出口温度が低下し、純水が発生することが判明した。</p> <p>② 繰返し応力の発生</p> <p>製作メーカーは高温ガスで加熱される管内に純水が存在した場合に、発生する応力の解析を行った(図 12～図 14 参照)。その結果、熱交換器コイル内面(ガス温度 300℃)での、純水の濡れ乾きによる繰返し熱応力が発生することが分かった。</p> <p>③ き裂部位の要因</p> <p>き裂部位は、コイル形状の中で最も曲げ角度が大きい箇所であり、残留応力が存在していた可能性がある。さらに、内面のため、溶接裏波の止端部を整形することができない。したがって、これらの要因により止端部に応力が集中したことで、き裂発生に寄与したと推測される。</p> <p>(4) 結論</p> <p>上記(1)～(3)から、繰返し熱応力と応力が集中するき裂部位の要因により、疲労き裂が発生したと推測される。</p>

<p>事業所側で講じた対策(再発防止対策)</p> <p>【き裂発生の防止策】</p> <p>① 水素製造装置メーカーに指示し、原料加熱器出口温度が 250℃を下回らないように改質炉バーナー熱量を一時的に上げるなどのプログラム改良を行った(図 15、図 16 参照)。</p> <p>② 熱交換器のコイルを、同材質の継目なし(シームレス)管に変更した。</p> <p>【追加安全措施】</p> <p>③ 熱交換器の排ガスラインに、可燃性ガス漏えい検知器を設置した。</p> <p>④ 水素を製造する通常運転から、循環させる営業時間外の待機運転時に移行した</p>
