高圧ガス事故概要報告

整理番号 2023-060	事故の呼称 アンモニア漏えい事故		
事故発生日時 2023年2月14日(火) 9時15分	事故発生場所 愛媛県 新居浜市	事故発生事象 1次)漏えい③※ 2次)	事故発生原因 主)操作基準等の不備 副)
施設名称 液安貯蔵プラント	機器 ポンプ	材質 ケーシング SCPL1	概略の寸法 吐出量 949 m ³ /日
ガスの種類および名称 可燃性毒性ガス (アンモニア)	高圧ガス製造能力 105,600,077 m ³ /日(事業所) 947,035 m ³ /日(施設)	常用圧力 2.02MPa	常用温度 -33~+50°C
被害状況(人的被害、物的被害) 人的被害: なし 物的被害: なし			
<p>事故の概要</p> <p>低温の液化アンモニアを貯蔵し、送液するプラント(図1参照)において、ポンプのモータを点検整備するため、協力会社の作業員が、モータを取り外す作業をしているとき、メカニカルシールから可燃性毒性ガス(アンモニア)が漏えいした。</p> <p>以下、事故の概要を時系列で記す。</p> <p>2月13日(月) 17時00分頃 事業所の操業課員は、ポンプの入口と出口の配管に設けられたバルブを閉操作し、縁切り作業をした。 事業所の操業課員は、ガス回収(均一)につながる配管に設けられたバルブを開操作し、液封を防止してポンプケーシング上部の液化アンモニアを揮発させてガス回収作業をした(図2参照)。</p> <p>2月14日(火) 8時00分頃 事業所の操業課は、ライン仕切り状態、ポンプの電源「切」および周辺のガス検知などの作業環境の確保を確認して、協力会社に引き渡した。 8時25分 協力会社の作業員は、ポンプのモータを取り外す作業を開始した。 9時11分 協力会社の作業員は、ポンプのカップリングボルトを取り外す作業を開始した。 9時15分 協力会社の作業員は、ポンプのメカニカルシールからアンモニア(ガス)の漏えいを確認した。 協力会社の作業員は、近くで別の作業の立会いをしていた事業所の操業課員に連絡した。 事業所の操業課員は、ポンプのメカニカルシールからアンモニア(ガス)の漏えいを確認し、周辺の作業員に退避を指示して、計器室に報告した。 操業課員は、ライン仕切り確認後、漏えいしたアンモニア(ガス)を希釈するためメカニカルシールに窒素を吹付け、周辺道路遮断を実施した。 9時28分 事業所の警備消防課は、公設消防に通報した。</p>

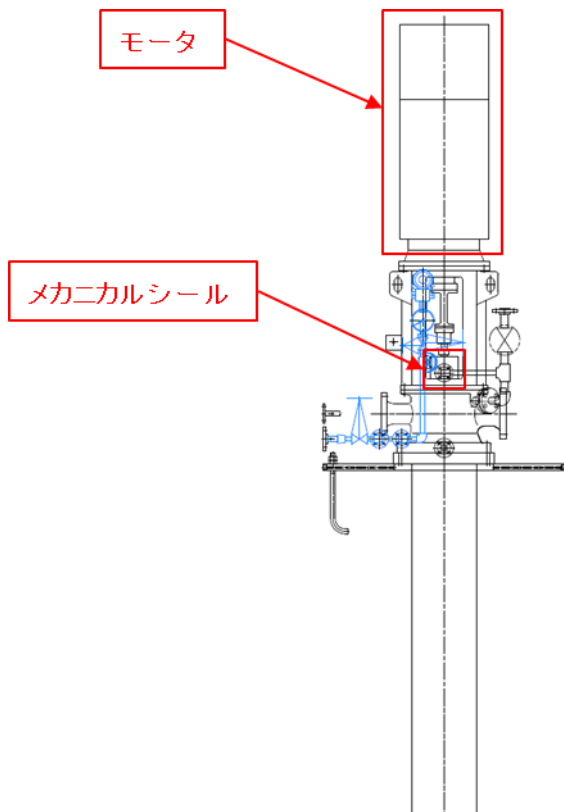
図4 ポンプの概要
(ポンプメーカーから提供)

この縦型ポンプの構造は、当社の標準的な構造である。国内向けのポンプでは、モータの軸受けでポンプ本体の荷重を受けるタイプが一般的である。そのため、ポンプのモータを取り外す場合に、セットプレートを差し込むことも一般的である。
