高圧ガス事故概要報告

整理番号 2023-085	事故の呼称 爆発火災事故(ブタンガス爆発火災)		
事故発生日時 2023年3月10日(金) 14時54分	事故発生場所 福島県 二本松市	事故発生事象 1次)爆発 2次)	事故発生原因 主)操作基準等の不備 副)
施設名称 容器充填製造設備	機器 回転継手※	材質 炭素鋼、鋳鋼 (種類の記号は、非公開)	概略の寸法 呼び径 25A
ガスの種類および名称 可燃性ガス(ブタン)	高圧ガス製造能力 349,930 m ³ /日(事業所、施設)	常用圧力 1.4 MPa	常用温度 5~35℃
被害状況(人的被害、物的被害) 人的被害: 重傷者3名、軽傷者1名 物的被害: 工場建屋、設備の焼失			
<p>事故の概要</p> <p>高圧ガスを容器に充填する工場で、定常運転中、ねじ込み式継手から可燃性ガス(ブタン)が漏えいし、爆発(外部爆発)が発生した(推定)。</p> <p>爆発の影響で建物火災が発生し、周辺の山林に延焼した(図1~図3参照)。</p> <p>公設消防は、工場から半径500メートルに火災警戒区域の設定を行い、区域内の周辺住民(20名ほど)と工場従業員に対し退去を命じ、二本松市が開設した避難所に一時避難した。</p> <p>以下、事故の概要を時系列で記す。</p> <p>3月10日(金)</p> <p>08時30分 従業員3名は、容器充填ライン(製缶、充填、検査、梱包)を、稼働した(図4参照)。</p> <p>14時53分 カセットボンベ充填室付近にいた従業員Aは、回転式充填機の不具合を発見し、緊急遮断弁を操作したあと、2階の製缶工程にいた従業員Bに対して、回転式充填機を停止すると伝えた。</p> <p>14時54分 工場内で、爆発が発生した。</p> <p>14時55分 別の工場にいた従業員Cは、119番通報した。</p> <p>15時05分 公設消防は、現地に到着した。</p> <p>23時25分 公設消防は、鎮圧を認定した。</p> <p>3月11日(土)</p> <p>01時11分 公設消防は、鎮火を認定した。</p> <p>03時29分 公設消防は、現地から撤収した。</p>

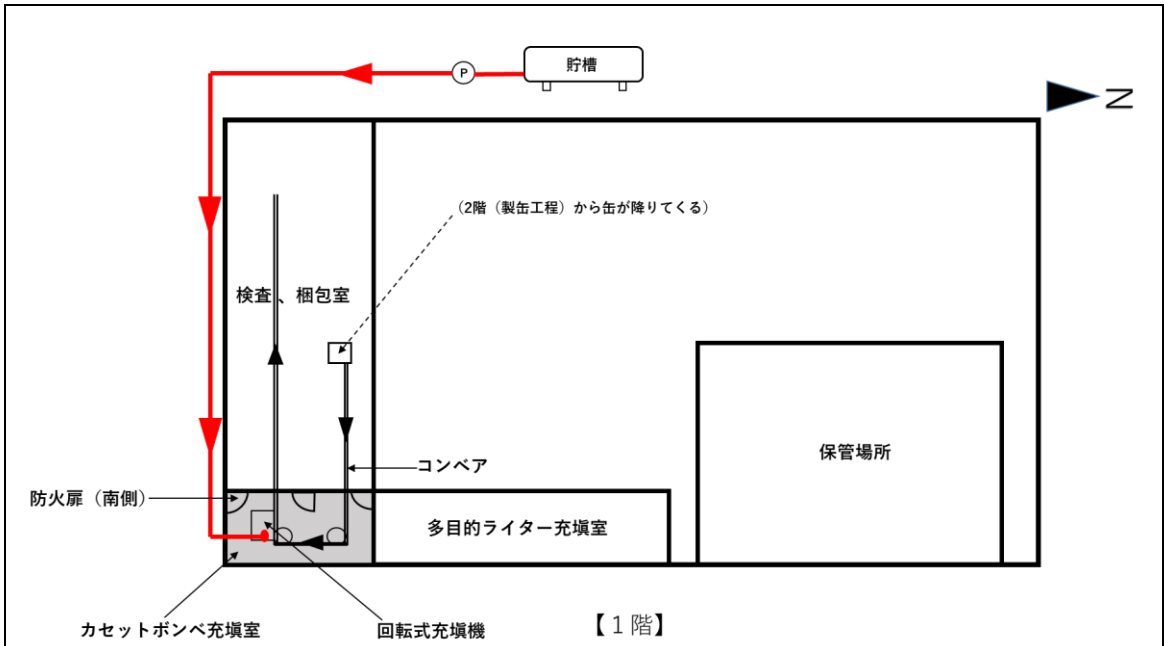
図4 容器充填ラインの概要
(ヒアリング内容を基に高圧ガス保安協会が作成)

<p>事故発生原因の詳細</p> <p>(1) 工場の概要</p> <p>可燃性ガス(ブタン)を横置円筒形貯槽(30t×2基)で貯蔵し、ポンプで加圧して、工場建屋に供給していた(図5参照)。</p> <p>工場建屋は、3階建ての建物であり、1階では可燃性ガス(ブタン)を容器に充填、検査、梱包、保管をする作業を行っていた。</p> <p>可燃性ガス(ブタン)を容器に充填する作業は、工場建屋の1階南東角にあるカセットボンベ充填室に回転式充填機を設置し、1時間あたり約6,000本の容器に充填をしていた。</p>

回転式充填機は、時計回りに回転しながらコンベアで運ばれてくる容器に可燃性ガス(ブタン)を充填する設備である。

回転式充填機は、回転継手、充填ホース、充填ノズルの高圧ガス設備と回転テーブル、駆動機器などで構成されている(図 5 参照)。
