高圧ガス事故概要報告

整理番号 一	事故の呼称 北海道の水電解装置の放出管における火災事故(非高圧ガス事故)					
事故発生日時 2023年3月7日(火) 9時50分	事故発生場所 北海道 苫小牧市	事故発生事象 1次)火災 2次)	事故発生原因 主)施工管理不良 副)			
施設名称 水素製造設備	機器 放出管	材質 SUS304	概略の寸法 呼び径 80A(スケジュール番号は、非公開)			
ガスの種類および名称 可燃性ガス(水素)	高圧ガス製造能力 6,912 m ³ /日		常用圧力 (0.88MPa)	常用温度 (放出管の出口 20°C)		
被害状況(人的被害、物的被害) 人的被害: なし 物的被害: 放出管保温外装板の破損、保温材の焼損						
事故の概要 水素製造設備(水電解装置)において、試運転中、放出管の出口で可燃性ガス(水素)が燃焼した。						
以下、事故の概要を時系列で記す。 08時56分 事業所の所員は、水電解装置の運転を開始した。 09時08分 事業所の所員は、水電解装置の出力100%到達を確認した。 09時50分 現場工事の作業員は、破裂音を聞き、事業所の所員に連絡した。 事業所の所員は、水素放出管の出口に施工した保温外装板の上部に炎を確認した。 09時51分 事業所の所員は、水電解装置の運転を停止した。 10時00分 事業所の所員は、保温外装板の上部の炎が消えたことを確認した。 10時07分 事業所の所員は、119番通報した。 11時15分 公設消防は、現場に到着した。						
事故発生原因の詳細 (1) 施設の概要 この事業所では、水電解装置で水素を製造し、圧縮機で昇圧して、カーボルまたはトレーラに充填し、出荷している(図1参照)。 ただし、事故発生当時は建設中で、水素ホルダー、圧縮機などは完成検査前であり、使用していなかった。そのため、水電解装置で製造した水素は、高圧ガスの状態にすることなく、すべて放出管から排気する運転をしていた。 (2) 放出管の構造 放出管は、保温材を施工していた(図2参照)。 保温外装板は、亜鉛合金メッキの表面処理をしたアルミニウムであった。 保温材は、難燃性のグラスウールであった。 保温材の合わせ箇所は、アルミテープ(アルミ箔)を貼っていた。 保温材と保温外装板の間には、保温防水シート(外面:ポリエステル、内面:アルミ箔)を施工していた。 (3) 水素の滞留 水電解装置の試運転に伴い、製造した水素を放出管から排気運転していたときに、配管と保温外装板の間隙から、保温外装板の内部に水素が侵入し、滞留した。

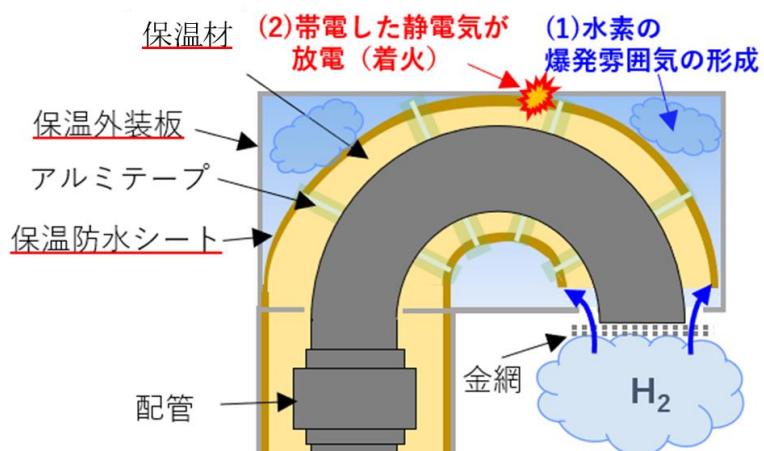
図 2 放出管の構造

放出管の出口部分が、水素の放出、風などの影響で振動し、構成部品同士が接触して摩擦が起きて、静電気が帯電した。

放出管の出口の構成部品をすり合わせ、摩擦による帶電試験を実施した結果、次の2つの構成部品の組合せで、水素の最小着火エネルギーに相当する静電気の帶電電位(1kV程度)を超える2kV超の帶電電位を確認した。

なお、放出管は接地を確実にしていたが、保温外装板は接地を確実にせず、配管サポートとの接触で結果的に接地をしていた。そのため、保温外装板に静電気が帯電した可能性は、否定できない。
