# 高圧ガス事故概要報告

| 整理番号<br>2023-635 | | 事故の呼称<br>液化酸素ポンプモータの破裂 | | | | | |
| 事故発生日時<br>2023 年 1 月 26 日 (木)<br>6 時 22 分 | | 事故発生場所<br>三重県<br>四日市市 | | 事故発生事象<br>1 次) 爆発<br>2 次) | | 事故発生原因<br>主) 点検不良<br>副) | |
| 施設名称<br>空気液化分離製造施設 | | 機器<br>ポンプ | 材質<br>FC200 | | 概略の寸法<br>吐出量 287,280 m <sup>3</sup> /日 | | |

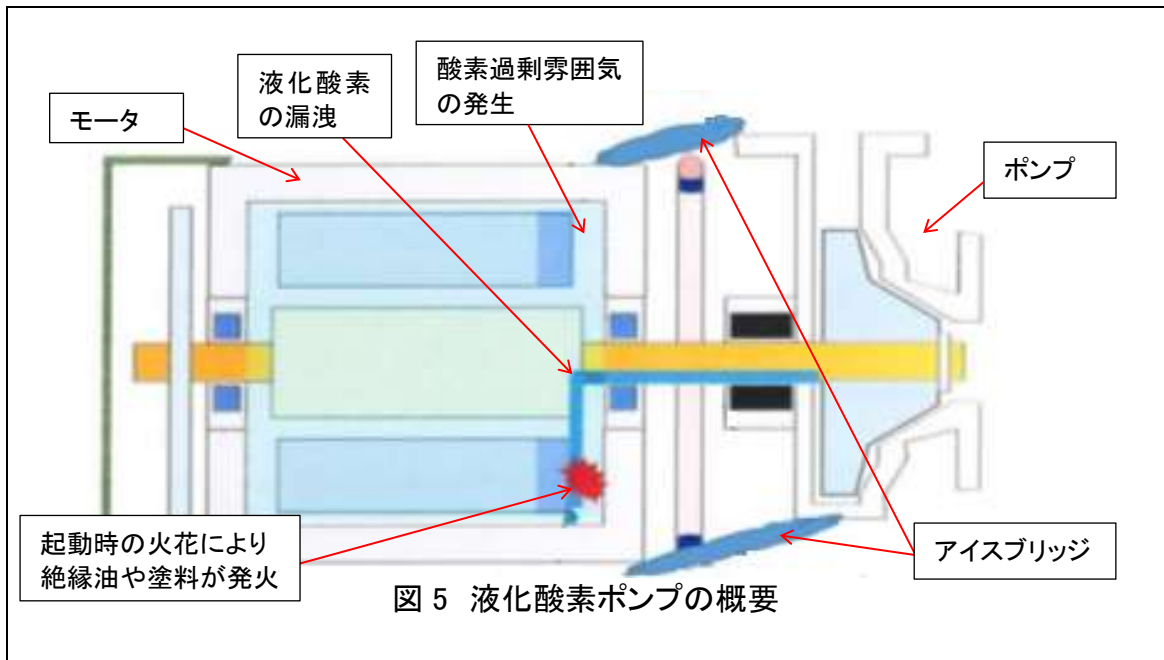
図 4 発災した液化酸素ポンプとモータの同型機

| <p>(3) 爆発の原因</p> <p>ポンプとモータ部の軸部の凍結防止のため、スチームでパージをしているが、低温下(発災時の朝の気温は-8℃)でスチームはノズル部で凍ってしまい、スチーム加温が止まっている状態であり、ポンプとモータは完全に氷で覆われた状態(アイスブリッジ)であった。メカニカルシール部から微量ずつ漏えいした液化酸素がモータ内部に浸入し、モータ内部が酸素雰囲気となっていた。</p> <p>ポンプの起動に伴い、モータ内部の絶縁油や塗料(ワニス)が高温となった。通常の雰囲気では絶縁油や塗料は発火しないが、酸素雰囲気であったため、発火し、爆発したものと推定される。</p> |

ポンプモータが破裂しているが、次の事由により、高圧ガス事故の事故発生事象は、爆発と整理した。

- ・ポンプ内にあった高圧ガス(液化酸素)が、外部に漏えいし、ポンプモータ内に滞留して、可燃性物質の急速な燃焼反応を助けた(外部爆発)。
- ・漏えいした高圧ガスが関与した爆発事象の影響で、ポンプモータが破裂した。
- ・破裂したポンプモータは、非耐圧部材である。

| <p>事業所側で講じた対策(再発防止対策)</p> <p>(1) 防御板の設置<br/>現場に防御板を設置し、万一の破裂に備えた。</p> <p>(2) 凍結防止対策の見直し<br/>アイスブリッジの対策として、蒸気銅管(8mm)を SUS フレキシブルホース(15mm)に変更し、モータにも温度計を取り付けた。また、アイスブリッジの確認を毎勤務(3 回/日)とした。</p> <ul style="list-style-type: none"> <li>・ 機器ごとの点検項目を見やすくチェックしやすいように改善した。点検漏れのないようわかりやすい様式とした。</li> <li>・ 事故届をしなかったこと(事故原因を低温脆性、軸封部の漏れと考え、事故に非該当と判断してしまった)については、安全会議内で特別教育を実施し、再発防止を実施した。</li> </ul> <p>(3) モータの更新<br/>モータ内に酸素が侵入しないように、あらかじめモータケース内に窒素を封入したタイプのモータに順次更新する。</p> <p>(4) 作業責任区分の明確化<br/>タンクローリの払出し作業において、弁の開閉作業を事業所と運送会社のどちらで行うか等明確に手順書に記載し、液体酸素ポンプに関して事業所の従業員が運転することを追記した。</p> |
