高圧ガス事故概要報告

整理番号 2022-329	事故の呼称 酸素ガス火災及び破損事故		
事故発生日時 2022年6月16日(木) 14時30分	事故発生場所 大阪府 東大阪市	事故発生事象 1次)漏えい① 2次)火災	事故発生原因 主)その他(不明、調査中) 副)
施設名称 加圧蒸発器付低温貯槽 (二重殻真空断熱構造)	機器 ポンプ(二重殻真空 断熱構造)	材質 内槽(配管) SUS304TP-A ポンプ圧縮部 SUS304	概略の寸法 吐出量 5,057.7 m ³ /日
ガスの種類および名称 支燃性ガス(酸素ガス)	高圧ガス製造能力 11,885.7 m ³ /日(事業所)	常用圧力 23MPa	常用温度 -196~40℃
被害状況(人的被害、物的被害) 人的被害: なし 物的被害: ポンプ、配管(断熱材を含む)の一部焼損			
<p>事故の概要</p> <p>製造事業所において、加圧蒸発器付低温貯槽(二重殻真空断熱構造)で貯蔵している支燃性ガス(酸素ガス)を一般継目なし容器に充填するため、ポンプを起動し、充填作業の準備をしていたとき、ポンプの真空断熱層(内槽と外槽の間)で漏えいが発生し、火災に至った。</p> <p>以下、事故の概要を時系列で記す。</p> <p>14時20分 作業員は、充填室内にあるポンプの稼働スイッチを押下した。</p> <p>14時30分 作業員は、加圧蒸発器付低温貯槽(二重殻真空断熱構造)付近で破裂音が聞こえたため、現場に向かった。 作業員は、ポンプから火炎が上がっていたため、以下を実施した。</p> <p>① ポンプの停止操作 ② 充填操作盤内、主電源切 ③ 低温貯槽の元弁の閉操作 ④ 消火器を用いた初期消火活動</p> <p>14時36分 作業員から連絡を受けた従業員は、119番通報した。</p> <p>14時40分 作業員は、消火器(粉末消火剤)6本を使い、火災を鎮圧した。</p> <p>14時42分 公設消防は、現場に到着した。公設消防は、鎮火を確認した(図1参照)。</p> <p>18時18分 公設消防は、撤収した。</p>			
<p>事故発生原因の詳細</p> <p>(1) 施設の概要</p> <p>この事業所では、液化酸素を加圧蒸発器付低温貯槽(二重殻真空断熱構造)により貯蔵している。その液化酸素をポンプで昇圧し、蒸発器で気化した酸素ガスを蓄圧器に蓄圧して、一般継目なし容器(主に医療用)に充填している(図2参照)。</p> <p>(2) ポンプの構造</p> <p>① ポンプは、二重殻真空断熱構造である(図3参照)。</p>

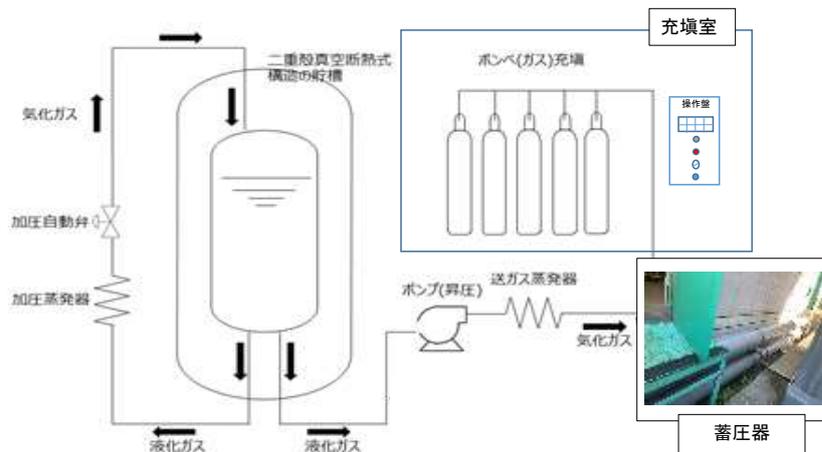
- (事業所の推定)
- 空運転によるポンプ圧縮部の摩擦熱により火災に至ったと推定される。
- ① 事故が起きた時は、ポンプのエア噛みが頻繁に起こりやすい状況であった。
- ② 事故当時は、ポンプのエア噛みや空運転を検知する安全装置を事業者側で無効化していた。
- ③ 吐出側の配管逆止弁の封止機能が低下していたため、吐出側の気化したガスが逆流して、加圧蒸発器付低温貯槽からの液化酸素が供給されにくい状態になっていた。

- ④ ポンプの内槽の液位が低い又は無い状態になり、エア噛みや空運転しやすい条件であった。
- ⑤ 液化酸素に浸漬した状態では、ポンプ圧縮部で着火することはないため、実際には液化酸素がポンプ圧縮部内に無い状態で運転されていたことが推定される。
- ⑥ ポンプの圧縮部内に液化酸素が無い状態で運転されていたことで、シリンダーの摩擦熱により発熱し、シートが溶融し、溶けた金属が真下にある液抜き配管へ落ち、燃焼したため火災に至ったと推定される。(図 6、7 参照)

図1 火災鎮圧後のポンプ
