高圧ガス事故概要報告

整理番号 2024-067	事故の呼称 アンモニア漏えい事故			
事故発生日時 2024年1月12日(金) 7時45分頃	事故発生場所 静岡県 焼津市	事故発生事象 1次)漏えい① 2次)	事故発生原因 主)腐食管理不良 副)	
施設名称 冷凍設備	機器 配管	材質 STPG370E	概略の寸法 径:21.7mm 板厚:2.8mm	
ガスの種類および名称 可燃性毒性ガス(アンモニア)	高圧ガス製造能力 17.8トン/日	常用圧力 1.6MPa	常用温度 -42℃	
被害状況(人的被害、物的被害) 人的被害:軽症者5名 物的被害:なし				
<p>事故の概要</p> <p>1月12日(金)7時45分頃、従業員が機械室に置いている工場水残留濃度キットを取るために片開き扉を開けた。機械室に入室した際、アンモニアを吸い込み、喉の痛み、目の痛みを訴えて1名が救急搬送され、一晩入院した。別室(二次加工室)にいた4名の従業員についても、2名が外来を受診し、治療を受け、他の2名は経過観察により当日午後職場に復帰した(図1参照)。</p> <p>なお、ガス検知警報器とハザードランプは反応していなかった。</p> <p>以下、事故の概要を時系列で記す。</p> <p>1月11日(木)</p> <p>17時30分 業務終了後の夕方、従業員が工場井水の塩素チェックのため、濃度検査の器具を取りに機械室に入室したが、異常は感じなかった。</p> <p>1月12日(金)</p> <p>07時45分 従業員が工場水残留濃度キットを取りに機械室に入室した際、アンモニア臭を感じたが、この時は身体に異常はなかった。</p> <p>08時00分 工場長から機械室で異臭がすると製造部長に連絡が入り、冷凍機器メーカーに連絡した。</p> <p>09時00分 冷凍機器メーカーの従業員が現場到着。同時刻、工場の従業員が目やのどの痛みを訴え、119番通報し、救急搬送された。</p> <p>10時00分 公設消防および警察が到着し、現場確認を実施した。</p> <p>11時00分 冷凍機器メーカーの従業員が漏れ箇所を特定した。</p> <p>15時00分 冷凍機器メーカーの従業員による漏えい箇所の溶接補修を開始した。</p> <p>22時00分 冷凍機器メーカーの従業員による応急処置および修復作業が終了した。</p>

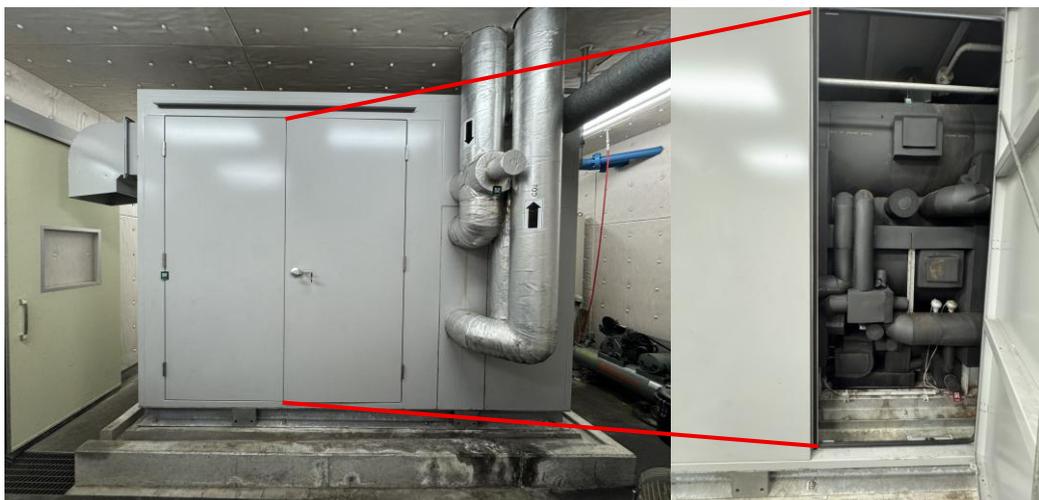
図 2 ユニット型冷凍機器

<p>事故発生原因の詳細</p> <p>1. 施設の概要</p> <p>事故発災箇所である冷凍機器は、アンモニアを一次冷媒、二酸化炭素を二次冷媒として用いるユニット型冷凍機器である。ケーシング内は、主に圧縮機、凝縮器、膨</p>

張弁、二酸化炭素液化器で構成されている(図 2 参照)。
