高圧ガス事故概要報告

整理番号 2024-139		事故の呼称 LP ガス充填所での LP ガス噴出事故					
事故発生日時 2024 年 1 月 16 日(火) 16 時 00 分		事故発生場所 栃木県 佐野市		事故発生事象 1 次)漏えい③ 2 次)		事故発生原因 主)検査管理不良 副)誤操作、誤判断	
施設名称 LP ガス充填所		機器 ・回転式充填機 (充填ノズル) ・容器(容器バルブ)		材質 ・充填ノズル サイアナプレン ・バルブ C3771B		概略の寸法 ・充填ノズル φ19 ・バルブ φ17	
ガスの種類および名称 可燃性ガス(液化石油 ガス)		高圧ガス製造能力 154,887.4 m ³ /日		常用圧力 1.77 MPa		常用温度 40℃	
被害状況(人的被害、物的被害) 人的被害: 軽傷 1 名 物的被害: なし							
事故の概要 回転式充填機(複数の容器を回転ステージ上に設置し、回転する間に自動で容器へ充填する装置)を使用して容器へ LP ガスの充填作業を行っていたところ、容器バルブと充填ノズルの接続部分から LP ガスが噴出した。(図 1、2 参照) 充填作業員 A が充填作業停止ボタンを押すために設備に近づいたところ、噴出したガスが左頬にかかり負傷した。 以下、事故の概要を時系列で記す。 1 月 16 日(火) 9 時 00 分 委託会社作業員 A は充填作業を開始した。 16 時 00 分頃 回転式充填機の所定の位置に作業員 A が 50kg 用容器を搬入。搬入後は回転式充填機の自動化システムにより容器の固定、充填ノズルと容器バルブの接続およびクランプによる締め付けが行われ、その後 LP ガスの充填が自動で開始された。充填機ノズルと容器バルブの接続部から LP ガスが噴出した。作業員 A が回転式充填機の回転ステージ右側の制御盤内にある充填緊急停止ボタン(図 1 参照)を押した際、噴出している LP ガスが左頬に触れて凍傷を負った。 16 時 05 分 保安係員 B が被液した作業員 A に容体について確認すると「問題ない」と報告を受けたことから、充填作業は継続された。 17 時 30 分 充填作業を終了した。 1 月 17 日(水) 8 時 30 分 作業員 A は医療機関を受診した。 10 時 30 分 作業員 A が出社し傷病程度を報告した。

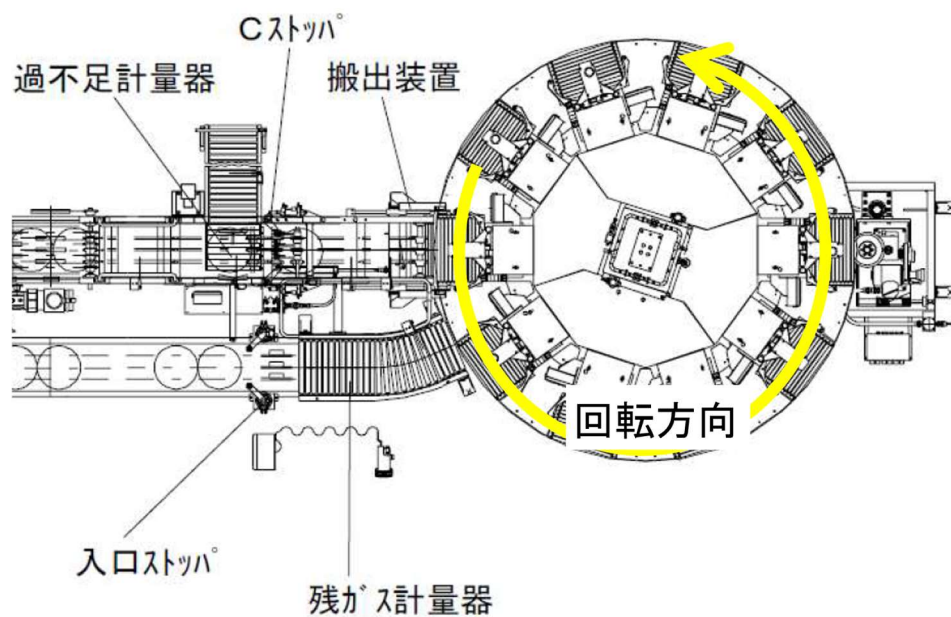
図 3 回転式充填機の構造

事故発生原因の詳細 1. 充填準備作業と回転式充填機について 回転充填機にセットする前の容器に貼付されているバーコードの読み込み作業と容器を回転充填機の回転ステージへ搬入する充填準備作業は、作業員によって行

われる。(図 3 参照)

バーコードを読み込むことで、容器の情報(容器所有者、容器の質量、検査期限など)がシステムに伝送され、また容器を回転ステージ(秤)に載せることで残ガス量を自動計測し、充填目標(充填質量)が自動で決定される。

容器を回転ステージの所定の位置に設置すると、順次、以下の作業が自動的に行われる。

- ① 回転式充填機のアームが容器胴部を掴み容器が固定される。
- ② センサーにより容器バルブの位置(高さ)が検出され、これにより充填ノズルの高さ方向の位置決めが行われる。
- ③ 充填ノズルの先端はバルブロックにより、容器バルブの充填口の中心に水平移動し固定される。
- ④ 充填ノズルの先端と容器バルブの充填口が接続される。(図 4 参照)
- ⑤ アクチュエータにより容器バルブが開けられる。
- ⑥ 回転式充填機の充填バルブが開放され充填が自動的に開始される。(図 4、5 参照)
- ⑦ 充填目標に到達後は、自動的に充填バルブが閉止され、充填が停止する。
- ⑧ アクチュエータにより容器バルブが閉となる。
- ⑨ 充填ノズルが容器バルブから外されバルブロックの固定が解除される。
