高圧ガス事故概要報告

整理番号 2018-268	事故の呼称 接触改質装置より混合ガス漏えい			
事故発生日時 2018年9月8日(土) 5時33分	事故発生場所 千葉県市原市	事故発生事象 1次)漏えい① 2次)	事故発生原因 主)その他(調査中) 副)	
施設名称 接触改質装置	機器 配管	材質 SUS316	概略の寸法 10φ	
ガスの種類および名称 混合ガス(水素、硫化水素、 軽質炭化水素)	高圧ガス製造能力 241,154 × 10 ³ m ³ /日(事業所) 58,370 × 10 ³ m ³ /日(施設)	常用圧力 3.37 MPa	常用温度 50 °C	
被害状況(人的被害、物的被害) 人的被害:なし 物的被害:なし				
<p>事故の概要</p> <p>定常運転中の接触改質装置のナフサ脱硫セクションへのメイクアップ水素ラインで、オンライン分析計に接続されている配管から水素、硫化水素、軽質炭化水素の混合ガスの漏えいがあった。現場パトロール中の製造課員が漏えいを発見した。直ちに配管取り出しの元弁を閉止して漏えいを停止させた(図1参照)。</p> <p>以下、事故の概要を時系列で記す。</p> <p>5時33分 製造課員が接触改質装置のナフサ脱硫セクションを現場パトロール中に、メイクアップ水素ラインにあるオンライン分析計へ接続されている配管からのガス漏えいを発見、直ちに配管取出しの元弁を閉止し、漏えいを停止させた。</p> <p>6時16分 元弁下流の配管(SUS316)を取り外し、プラグを取り付けた。</p>				
<p>事故発生原因の詳細</p> <p>事故後の調査で、以下のことが確認された。</p> <p>(1) エルボ部の外面観察</p> <p>取り外した配管(分析計取り出し弁～減圧弁間)(外径10mm、厚さ1mm、材質SUS316)の配管目視検査および浸透探傷試験を実施し、エルボ部外面に長さ約20mmと5mmの2箇所の割れ(漏えい箇所)を確認した(図2、図3参照)。なお、外面にスケールの付着および腐食はなかった。</p> <p>(2) エルボ部内面観察</p> <p>配管を半割りして内部目視検査した結果、エルボ部内面に茶色のスケールの付着と、その下に軽微な腐食が認められた。また、エルボ部内面を拡大観察した結果、漏えいが発生したエルボ部と上流側のエルボ部の両方に微細な孔食があり、この孔食を起点として微細な割れが発生しており、漏えいが発生したエルボ部では貫通に至っていた(図4参照)。</p> <p>スケールを成分分析した結果、硫黄8.91wt%、塩素3.62wt%が検出された。</p> <p>(3) 破面観察</p> <p>漏えいが発生したエルボ部の破面観察の結果、粒内割れの破面形態を示していた(図5参照)。</p> <p>(4)

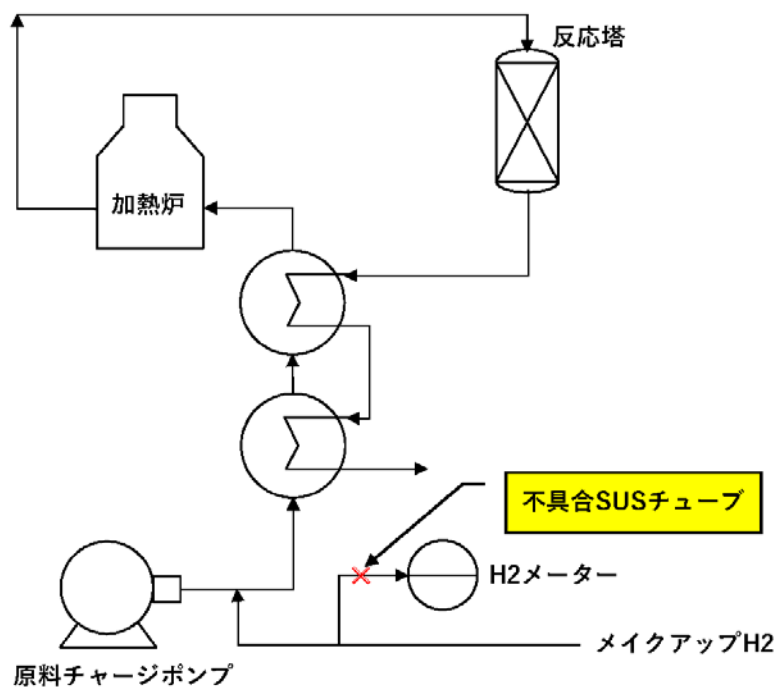
以上より、内面の孔食を起点として応力腐食割れが発生したと推定した。
なお、当該配管では 2017 年 6 月 29 日に同様の漏えい事故が発生していた。その際は、曲げ加工の引張応力側からの割れが発生し、粒界割れが支配的であったため、曲げ加工時の過大な応力による割れと判断し、曲げ加工時における施工基準(扁平率管理)を定めて運用することとしていた。

- ① 配管の材質を SUS316 からプロセス配管で実績のある炭素鋼へ変更した。
- ② 接触改質装置のナフサ脱硫セクション系の配管にオーステナイト系ステンレス鋼の使用を禁止するとともに、塩素濃縮が発生する可能性がある環境での使用も禁止した。
