高圧ガス事故概要報告

整理番号 2018-191	事故の呼称 接触改質装置反応塔出口配管より改質油の漏えい火災			
事故発生日時 2018年2月15日(木) 21時45分	事故発生場所 愛知県知多市	事故発生事象 1次)漏えい① 2次)火災	事故発生原因 主)検査管理不良 副)	
施設名称 接触改質装置	機器 反応器 出口配管	材質 ASTM A387Gr.C (STPA23相当、1.25Cr-0.5Mo鋼)	概略の寸法 配管径 12B 元厚 14.3 mm	
ガスの種類および名称 可燃性ガス (水素、改質油)	高圧ガス製造能力 157百万 m ³ /日(事業所) 23,500 バレル/日(接触改質装置)	常用圧力 1.38 MPa	常用温度 538 °C	
被害状況(人的被害、物的被害) 人的被害:なし 物的被害:なし				
<p>事故の概要</p> <p>接触改質装置は、原料である重質ナフサを触媒と接触させ、改質反応により改質油(ベンゼン、トルエンおよびキシレンの混合油)を生産する設備である。定常運転中において、運転員が定期巡回点検を実施していた際、反応塔の下流配管の電動遮断弁近傍の保温材内部より小火を覚知した(図1参照)。</p> <p>以下、事故の概要を時系列で記す。</p> <p>22時15分 運転員が反応塔の下流配管の電動遮断弁近傍の保温内部より小火を覚知した。</p> <p>22時22分 製造係班長が計器室にて公設消防などへ対外通報を行った。</p> <p>22時30分 公設消防が入構した。</p> <p>22時37分 用役装置を除く全装置の緊急運転停止操作を開始した。</p> <p>22時52分 接触改質装置の緊急運転停止操作が完了した。</p> <p>23時58分 接触改質装置に窒素を投入開始し、鎮火を確認した。</p> <p>25時10分 公設消防などが出構した。</p>				
<p>事故発生の詳細および検討結果</p> <p>反応塔の下流配管(16B)から電動遮断弁(24B)に接続するレデューサー配管の溶接止端部に亀裂が生じ、高温の内部ガス(改質油および水素、以下「生成油」という。)が漏えいし、着火した。着火の原因は、亀裂部から高温(500°C)のガス化した生成油が保温材内部に漏出し、空気と接触したことで自然発火したと推定される(図2参照)。</p> <p>事故発生原因について、調査および検討結果をまとめると以下ようになる。</p> <p>① 配管は低合金鋼で、運転温度は約500°Cで、クリープ損傷の範囲である。</p> <p>② 1974年より運転開始し、運転時間は44年間であり、設計上のクリープ寿命の時間を大きく超えている。</p> <p>③ 亀裂部分は、直近サポート部に浮き上がりが認められ、曲げ応力が加わっている。応力解析

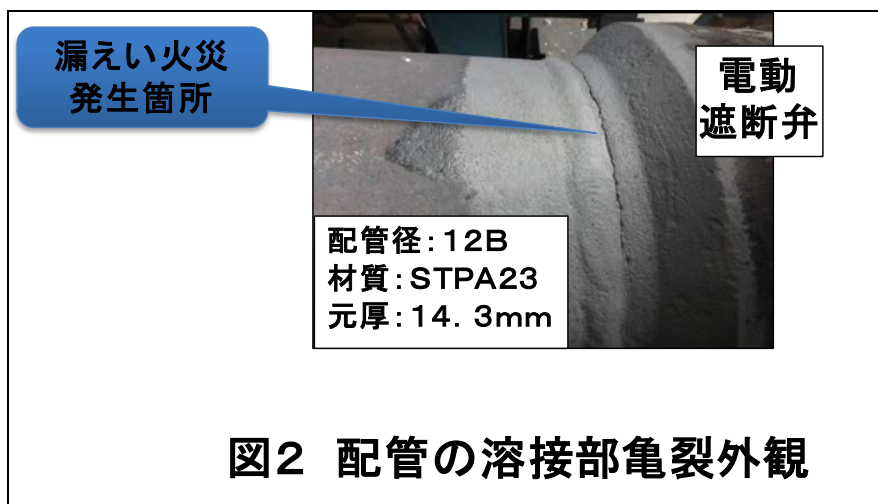
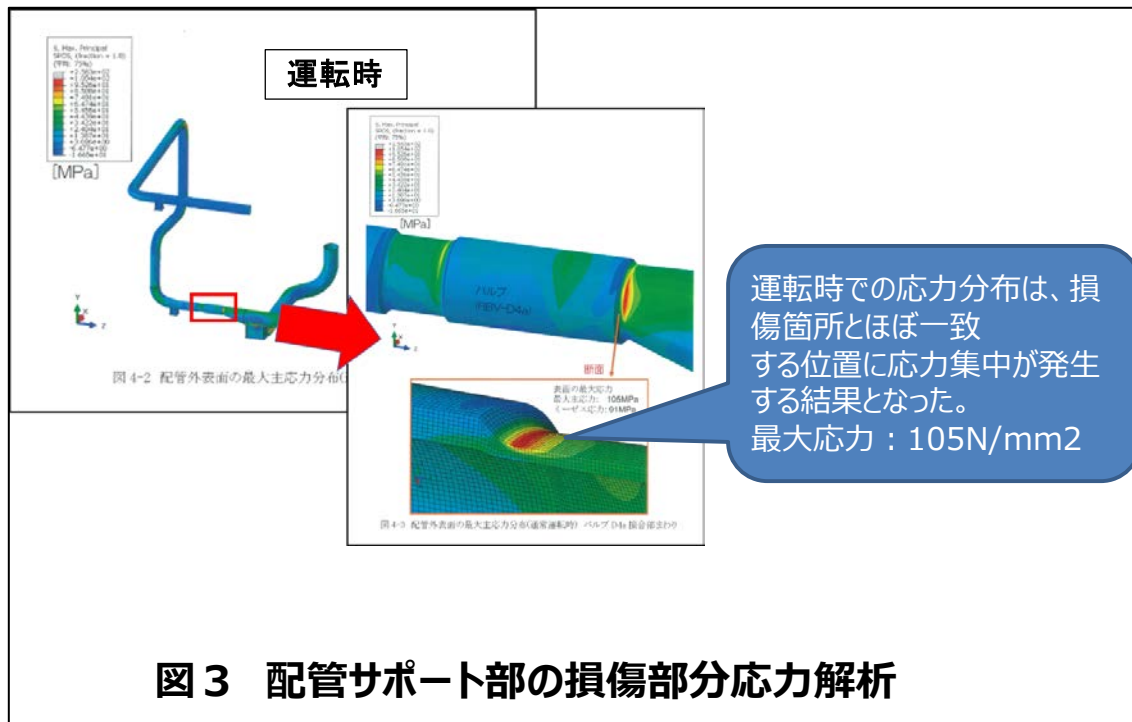
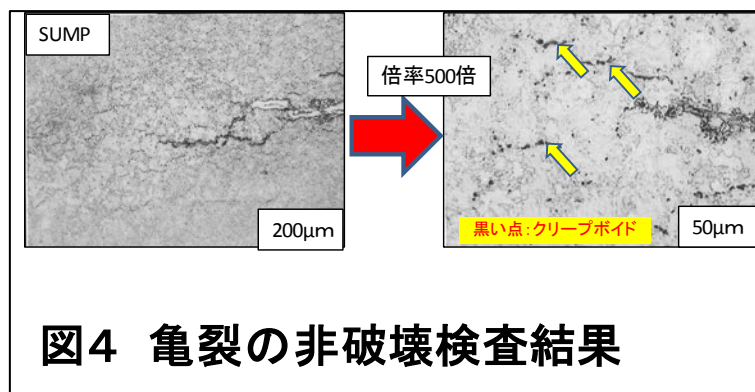
以上の検討結果により、反応器出口配管の直近サポートが不良で、曲げ応力が加わり、運転温度 500℃および運転時間 39 万時間のクリープ損傷により亀裂が発生したと推定する。

- ① 反応器出口配管および類似箇所である入口配管 9 箇所について、直近サポート部の外観検査および非破壊検査を実施したが、溶接部および母材に問題がないことを確認した(図 1 参照)。
- ② 反応器出口配管および入口配管の直近サポート部の外観検査を点検項目に加える。また、この直近サポート部は検査ポイントとして管理し、次回定期修理工事にて再発の有無を確認する。
- ③ 事故の発生原因について従業員を教育する(保安全管理活動の一環として従来どおり)。
