高圧ガス事故概要報告

整理番号 2018-660、661	事故の呼称 圧縮水素スタンドの圧縮機からの水素漏えい					
事故発生日時 2018年10月24日(水) 14時29分	事故発生場所 愛知県 名古屋市	事故発生事象 1次)漏えい① 2次)	事故発生原因 主)設計不良 副)			
2018年10月31日(水) 15時32分		1次)漏えい① 2次)	主)シール管理不良 副)			
施設名称 圧縮水素スタンド	機器 圧縮機	材質 Oリング フッ素ゴム系	概略の寸法 3段シリンダヘッドのOリング G60 5段シリンダヘッドのOリング P36			
ガスの種類および名称 可燃性ガス(水素)	高圧ガス製造能力 7,896 m ³ /日	常用圧力 3段 24.1MPa 5段 82MPa	常用温度 3段 180°C 5段 160°C			
被害状況(人的被害、物的被害)						
人的被害:なし 物的被害:なし						
事故の概要						
圧縮水素スタンドで、燃料電池自動車(以下「FCV」という。)に水素を充填した後、蓄圧器の圧力が下がったため、圧縮機が自動運転を開始したところ、圧縮機の5段シリンダヘッド(10/24)および3段シリンダヘッド(10/31)から水素が漏えいした。原因は、圧力脈動によるOリングのねじれ(10/24)、耐用稼働時間を超えた使用によるOリングの傷(10/31)による水素の漏えいの可能性がある。						
以下、事故の概要を時系列で記す。						
【2018-660】						
10月24日(水)						
14時27分頃	FCVに、水素の充填を開始した。					
14時28分頃	FCVに、水素の充填を終了した。					
	蓄圧器の圧力が下がったため、圧縮機が自動運転を開始した。					
14時29分	圧縮機パッケージ内に設置されたガス漏えい検知警報設備(警報設定値 100ppm)が、水素の漏えいを検知(169ppm)して、発報した。					
	速やかに、営業を停止した。					
10月25日(木)						
圧縮機メーカーとともに、ポータブル検知器を用いて漏えい個所の特定作業を行ったところ、圧縮機の5段シリンダヘッドから水素の漏えいを確認した。

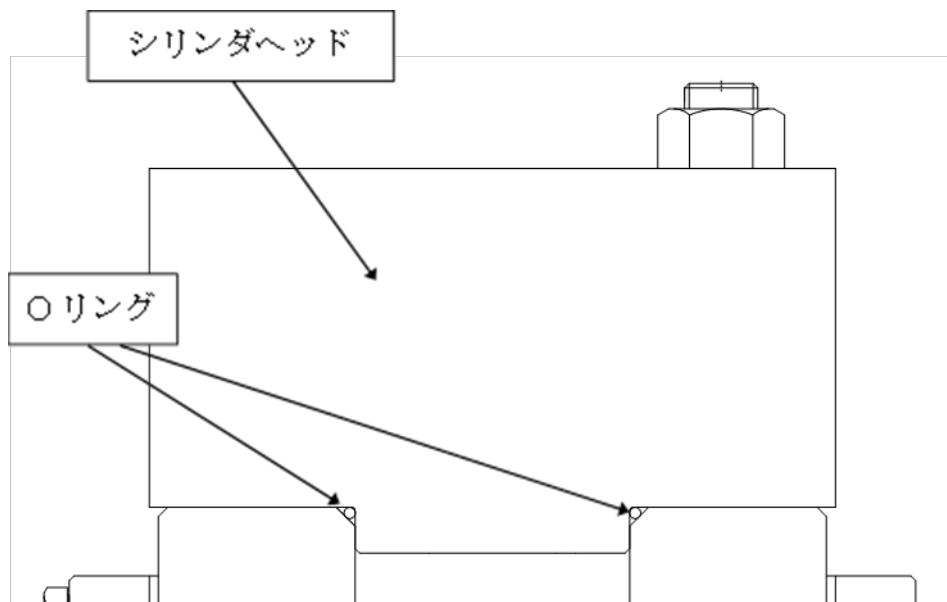
図 4 3段シリンダヘッドの構造

圧縮機メーカーとともに、ポータブル検知器を用いて漏えい個所の特定作業を行ったところ、圧縮機の3段シリンダヘッドから水素の漏えいを確認した。

圧縮機メーカーは、応急対策として、Oリングを新品に交換することを提案した。恒久対策として、圧縮機の分解点検・整備のための開放を行う(Oリングを交換する)周期を見直し、設置から3年または稼働時間500時間とする方向で検討を進めている。なお、5段シリンダヘッドと同様に、構造変更を行う必要性についても検討したが、5段シリンダヘッドとは、シリンダヘッドの構造、漏えいが発生するまでの圧縮機の稼働時間、Oリングに生じている事象が異なるので、不要とする方向である。

- Oリングを新品に交換する。
- 圧縮機の稼働時間を管理し、漏えいが生じた稼働時間よりも早い段階(200時間)で、Oリングを新品に交換する。
