高圧ガス事故概要報告

整理番号 2021-001	事故の呼称 二酸化炭素の噴出・漏えいによる死亡事故		
事故発生日時 2021年1月23日(土) 11時00分	事故発生場所 東京都 港区	事故発生事象 1次)漏えい③ 2次)	事故発生原因 (主)誤操作など (副)
施設名称 不活性ガス 消火設備	機器 一般継目なし容器、 附属品	材質 容器 マンガン鋼 附属品 C3771B	概略の寸法 容器 内容積 68リットル 計 31本
ガスの種類および名称 不活性ガス (二酸化炭素)	高圧ガス製造能力 — (消費)	常用圧力 24.5MPa (耐圧試験圧力)	常用温度 —℃ (消費)
被害状況(人的被害、物的被害) 人的被害:死者2名、重症者1名 物的被害:なし			
<p>事故の概要</p> <p>ビルの消防設備点検(法定点検)の実施に当たり、地下1階駐車場に設置された二酸化炭素消火設備の点検を行っていたところ、何らかの原因により消火剤である二酸化炭素が放出され、点検作業員2名と警備員1名が救急搬送され、そのうちの点検作業員2名が死亡した。</p> <p>以下、事故の概要を時系列で記す。</p> <p>9時00分頃      ビル全体の点検を委託された業者の作業員のうち、2名が地下1階の機械式駐車場の一区画にある二酸化炭素消火設備の点検作業を開始した。</p> <p>11時00分頃      作業員2名は二酸化炭素消火設備の復旧作業をしていた。5階で他の作業を終えた別の作業員1名が地下2階の監視室に戻ったところ、異臭と体の重みを感じ、1階に避難した(消火設備の二酸化炭素が放出されていたとみられる)。また、地下1階で作業をしていた別の作業員1名も異常を感じ、他の作業員に連絡して1階に避難させた。警報盤確認のため、作業員1名が地下1階の警備室内に入り、苦しそうにしている警備員を発見し、他の作業員とともに救出して1階に避難させ、119番通報した。</p> <p>11時20分頃      消防隊、救急隊が到着し、地下1階の二酸化炭素消火設備の点検作業をしていた2名の作業員の救助を開始した。救助した作業員2名と警備員の計3名の作業員を緊急搬送した。</p> <p>18時30分頃      二酸化炭素消火設備の点検作業をしていた2名の作業員の死亡を確認した。</p>

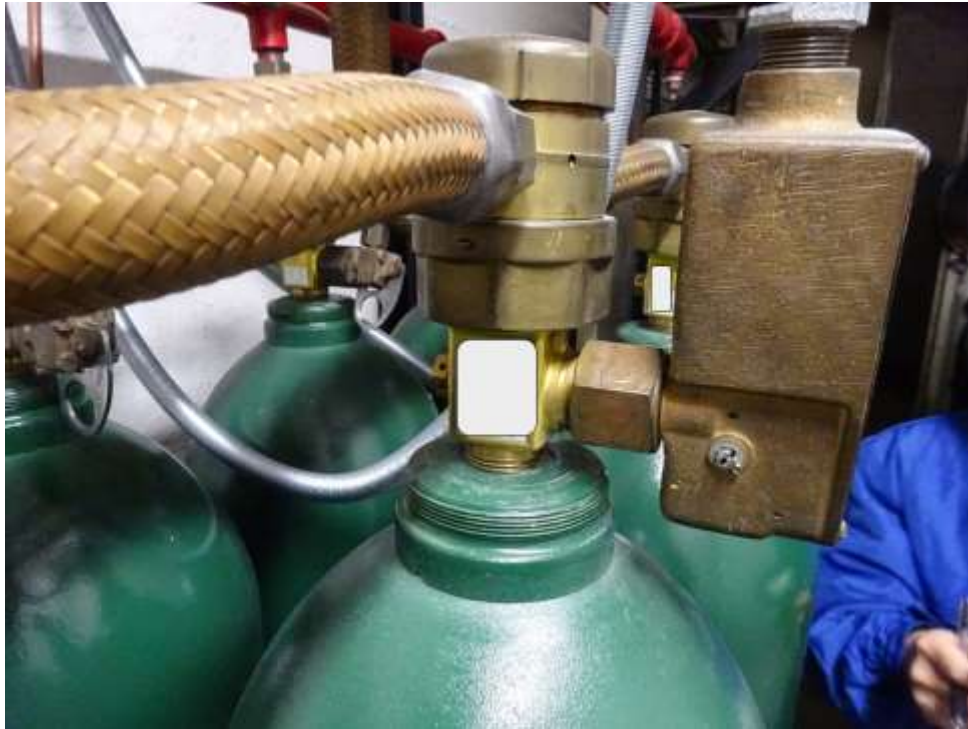
図 5 コントロールヘッド(ソレノイド式)と容器弁(附属品)

この二酸化炭素消火設備は、自動火災報知設備(感知器で煙または熱を感知して警報する設備)によって起動するのではなく、起動ボタンの手動操作のみによって起動する。起動ボタンを操作すると、容器室内の制御盤を通して警報が鳴動し、駐車場では55秒後、ボイラー室およびオイルタンク室では30秒後に、二酸化炭素容器の容器弁に設置されているコントロールヘッド(ソレノイド式)が起動して、容器弁を開にし、容器内の二酸化炭素が放出される仕組みとなっている(図4～図6参照)。
