高圧ガス事故概要報告

整理番号 2017-240		事故の呼称 冷凍設備の配管継手から冷媒ガス漏えい		
発生日時 2017年7月25日(火) 16時30分		事故発生場所 香川県坂出市	事故発生事象 1次)漏えい① 2次)	事故発生原因 設計不良
施設名称 冷凍機	機器 銅配管継手 (フレア式 継手)	材質 C1220T-1/2H	概略の寸法 呼び 1/2、 管の外径(D ₀) 12.7 mm、 管端部(A) 16.2mm(第1種)	
ガスの種類および名称 不活性ガス フルオロカーボン 407E		高圧ガス製造能力 43.7 トン/日	常用圧力 1MPa	常用温度 1.0~8.0℃
被害状況(人身被害、物的被害) 人身被害:なし 物的被害:あり(配管継手(フレア式継手)にき裂。フロンの一部が大気放散。)				
<p>事故の概要</p> <p>定常運転中に、巡回中の事業所員が冷凍機の床部周辺に油漏れを発見したため、装置を停止して点検したところ、配管継手(フレア式継手)から冷媒が漏えいしていた。残っていた冷媒を回収し、フレア式継手の漏えい部位を取り外して浸透探傷試験(以下「PT」という。)を実施したところ、フレア式継手にき裂が確認された。</p> <p>以下、事故の概要を時系列で記す。</p> <p>7月24日</p> <p>18:00 巡回中の事業所員が、冷凍機(チラーユニット)の床部周辺に油漏れを発見。冷凍機の運転を停止。</p> <p>7月25日</p> <p>09:30 冷凍機メーカーが、冷凍機の点検を開始。冷凍機ケーシング内で潤滑油が漏えいしていることを特定。</p> <p>16:00 保守点検業者が、圧縮機の潤滑油循環ラインの点検を開始。</p> <p>16:30 保守点検業者が、フレア式継手から冷媒及び潤滑油が漏えいしていることを発泡液法により確認。</p> <p>17:40 保守点検業者が、冷媒の回収を開始。</p> <p>21:30 保守点検業者が、冷媒の回収を終了(回収 53.45kg/初期充てん 97kg)。</p> <p>22:10 保守点検業者が、フレア式継手の漏えい部位を取り外し、PT を実施し、フレア式継手にき裂を確認。</p> <p>23:00 保守点検業者が、フレア式継手を取り外した箇所にプラグ打ちをし、窒素による気密試験を開始。</p> <p>24:00 保守点検業者が、他の箇所に漏えいがないことを確認。</p>

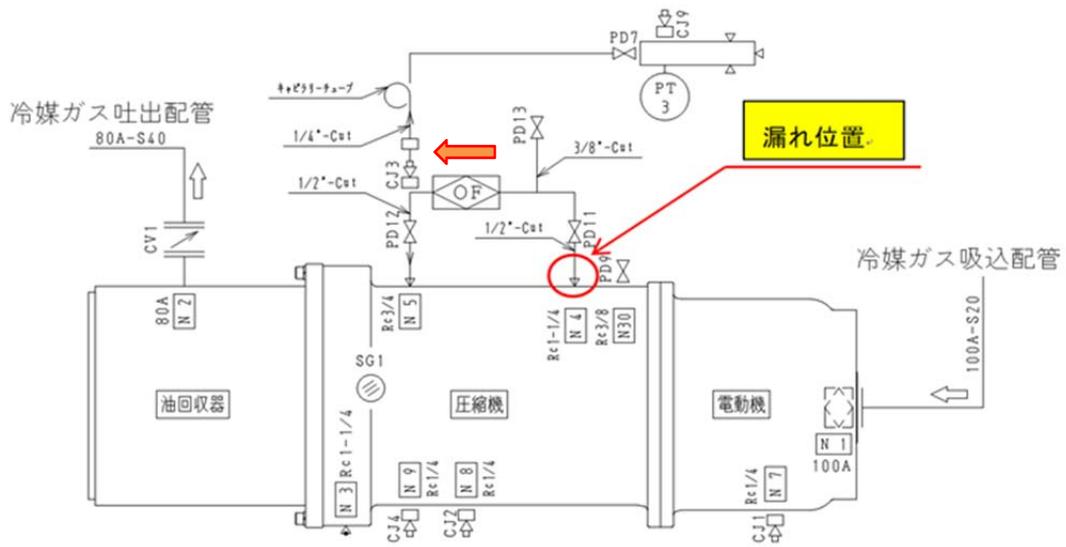
図1 圧縮機周りの系統線図
(冷凍機メーカー提供)

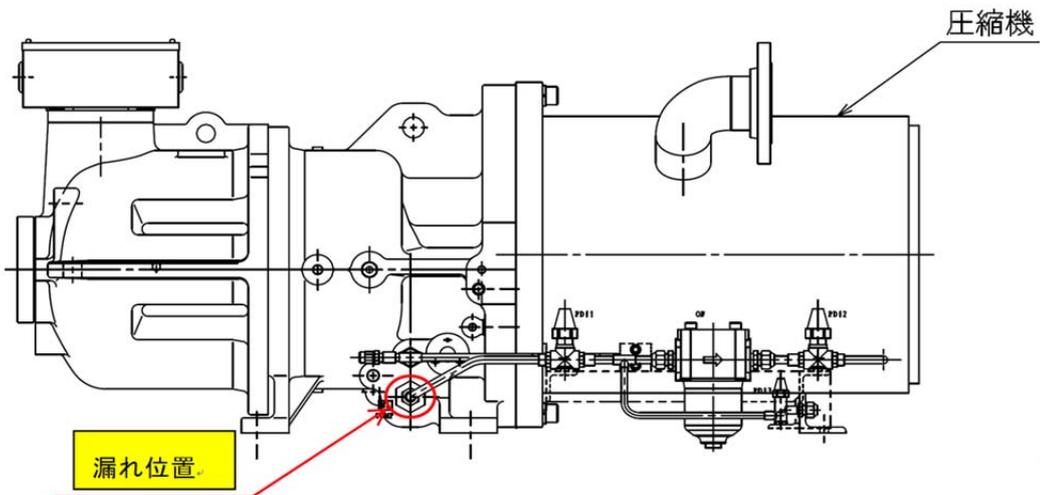
<p>事故発生原因の詳細</p> <ul style="list-style-type: none"> ● 潤滑油循環ラインの配管の固有周波数(固有振動数)と圧縮機の運転回転数における吐出ガス脈動の2次周波数が合致したことにより、配管が加振されて共振。 ● このため、設計値を超える振動が発生し、フレア式継手に長期間継続的な負荷。 ● フレア式継手の根元を起点とし、疲労によるき裂が発生。

図2 圧縮機周りの潤滑油配管図(側面図)
(冷凍機メーカー提供。図1とは左右逆。)
