高圧ガス事故概要報告

整理番号 2015-363	事故の呼称 移動式スタンドにおける緊急離脱力プラーからの水素漏えい		
発生日時 2015-10-6 21 時 30 分頃	事故発生場所 愛知県名古屋市	事故発生事象 1 次)漏えい② 2 次)	事故発生原因 主)シール管理 不良
施設名称 水素スタンド (移動式)	機器 緊急離脱力プ ラー	材質 NBR (Oリング)	概略の寸法 —
ガスの種類及び名称 水素	高圧ガス製造能力 (温度 0 度、圧力 0Pa) 69,107m ³ / 日	常用圧力 70 MPa	常用温度 -40~40 °C
被害状況(人身被害、物的被害)			
<p>移動式の水素スタンドにおいて、10月5日に燃料電池自動車へ水素を充填中、ディスペンサーの本体(以下「ディスペンサー内」という。)内部の遮断弁(XV401)から漏えいしていることが判明した(本事故とは別の水素漏えい事故)。10月6日に遮断弁のOリングを交換し、燃料電池自動車で充填テストを実施したところ、ディスペンサー内の水素ガス漏えい検知警報設備(拡散式、4%LEL の 1/4 で発報)が作動した。ただちに、携帯式の水素ガス検知器(接触燃焼式、0~100%LEL)にて漏えい箇所を調べたところ、充填ホースの緊急離脱力プラー下部(充填ノズル側)からの漏えいを確認した。人的被害、物的被害なし。</p>			
事故の概要			
<p>この事故は、一般高圧ガス保安規則第8条の基準により許可を受けた移動式製造設備において、前日に発生した漏えい事故の復旧後の確認のため、燃料電池自動車への充填テストを実施中に起った事故である。当該水素スタンドでは、水素カーボルから水素を油圧駆動ガスブースターにより昇圧し、中圧蓄圧器(40MPa)、高圧蓄圧器(82MPa)に蓄圧し、差圧充填を実施している。</p>			
<p>以下に事故の概要を時系列で示す。</p>			
<ol style="list-style-type: none"> ① 9月25日 完成検査を受検 ② 9月28日 営業開始 ③ 10月5日 当日、4台目(営業開始から10台目)となる燃料電池自動車に水素ガスを充填中(-37°C、63MPa)、ディスペンサー内の水素ガス漏えい検知警報設備が作動した。漏えい検知後、配管内の水素は自動で脱圧され、ベントから放出された。携帯式の水素ガス検知器にて漏えい箇所の確認を行ったが、漏えい箇所の特定には至らなかった。(本事故とは別の水素漏えい事故) ④ 10月6日 機器メーカー立会のもと、詳細に漏えい箇所を調べたところ、ディスペンサー内の遮断弁から漏えいしていることが判明した。 ⑤ 10月6日 ディスペンサー内の遮断弁のOリングを交換し、燃料電池自動車に水素ガスの充填テストを実施中(-37°C、55MPa)、

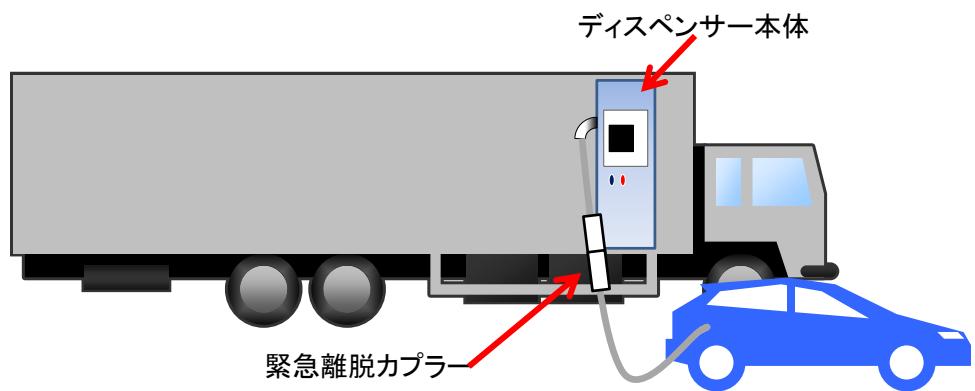
図2 緊急離脱力プラーの設置例
(高圧ガス保安協会作成)

緊急離脱力プラー：充填ホースに著しい引っ張り力が加わったときに、当該ホースの破断防止のために安全に分離するとともに、分離した部分からの水素の漏えいを防止することができる構造のもの。
