高圧ガス事故概要報告

整理番号 2004-255	事故名称 改質反応炉加熱管の亀裂による漏洩・火災		
事故発生日時 2004-7-17 9時55分頃	事故発生場所 北海道		
施設名称 天然ガス実験施設	機器名 改質反応炉	主な材料 加熱管 KHR35CT (25Cr-35Ni-Nb-Ti)	概略の寸法 D.O.139.8 × t14.1 D.O.100 × t10
高圧ガス名 メタン、水素、一酸化炭素、炭酸ガス	高圧ガス処理能力 13,900 Nm ³ /D	設計圧力 2.4MPa	設計温度 925 (加熱管出口)
被害状況 改質反応炉加熱管の亀裂からメタン、水素、一酸化炭素等の漏洩・火災 (人的被害なし)			
事故概要 平成16年7月15日、停止していた装置を稼働し、安定運転に向け作業実施 7月17日 8時30分、温度が目標値より低かったため、保温材を強化(多層化) 9時55分 改質反応炉の下部において、保温材の強化作業中の作業員が、保温材の隙間から炎を確認 9時57分 直ちに計器室に連絡すると共に、消火器により消火 10時00分 手動による緊急停止、窒素注入 反応炉炉床出口部で加熱管に亀裂が発生し、高圧ガスが漏洩、高温のため自然発火したもの 亀裂箇所は、加熱管とレジャーの溶接部から約260mm下流のボトム管で、炉外で保温施工された部分である。ボトム管(t10)の円周方向に、長さ約30mmの割れが発生し、開口部は0.1～0.2mmに減肉していた。			
事故原因 改質炉加熱管は、設計時から侵炭を防ぐ目的で、ガス温度を非侵炭領域となる865以上に管理していた。加熱直後の高温となっている炉床貫通部及びシールプレート部の保温材は1層で施工され、その後の部分は、温度低下を防止するため保温材は3層で施工されていた。 保温材の強化作業は、下流側の温度が低下しているため、保温材を巻重ねていたもの。通常、触媒の交換時の作業において保温材が損傷するので、都度手直ししていた。 今回も触媒交換後、保温材を一度補強した後、まだ温度が低いということで再度作業中であった。 加熱管の内面観察の結果、黒色のスケールが全面に付着しており、開口部から上流側260mm、下流側60mmの範囲で全周に亘って減肉が発生していた。内表面には大きな窪みが多数存在し、ミクロ観察の結果、減肉の見られなかった部分は、高温酸化による脱炭化物層が観察された。さらに、減肉部分は、侵炭が認められた。発災した加熱管の侵炭深さは、表面から0.2mm程度であった。硬度測定の結果、減肉部分は他の部分と比べて硬度が10～15Hv高かった。 内面に付着していた黒色スケールは、成分分析の結果、Cr、Ni、Feが%オーダーで検出し、内面の減肉は侵炭によって生じたものと判断した。 事故の原因として、設計時の温度想定と実際の温度

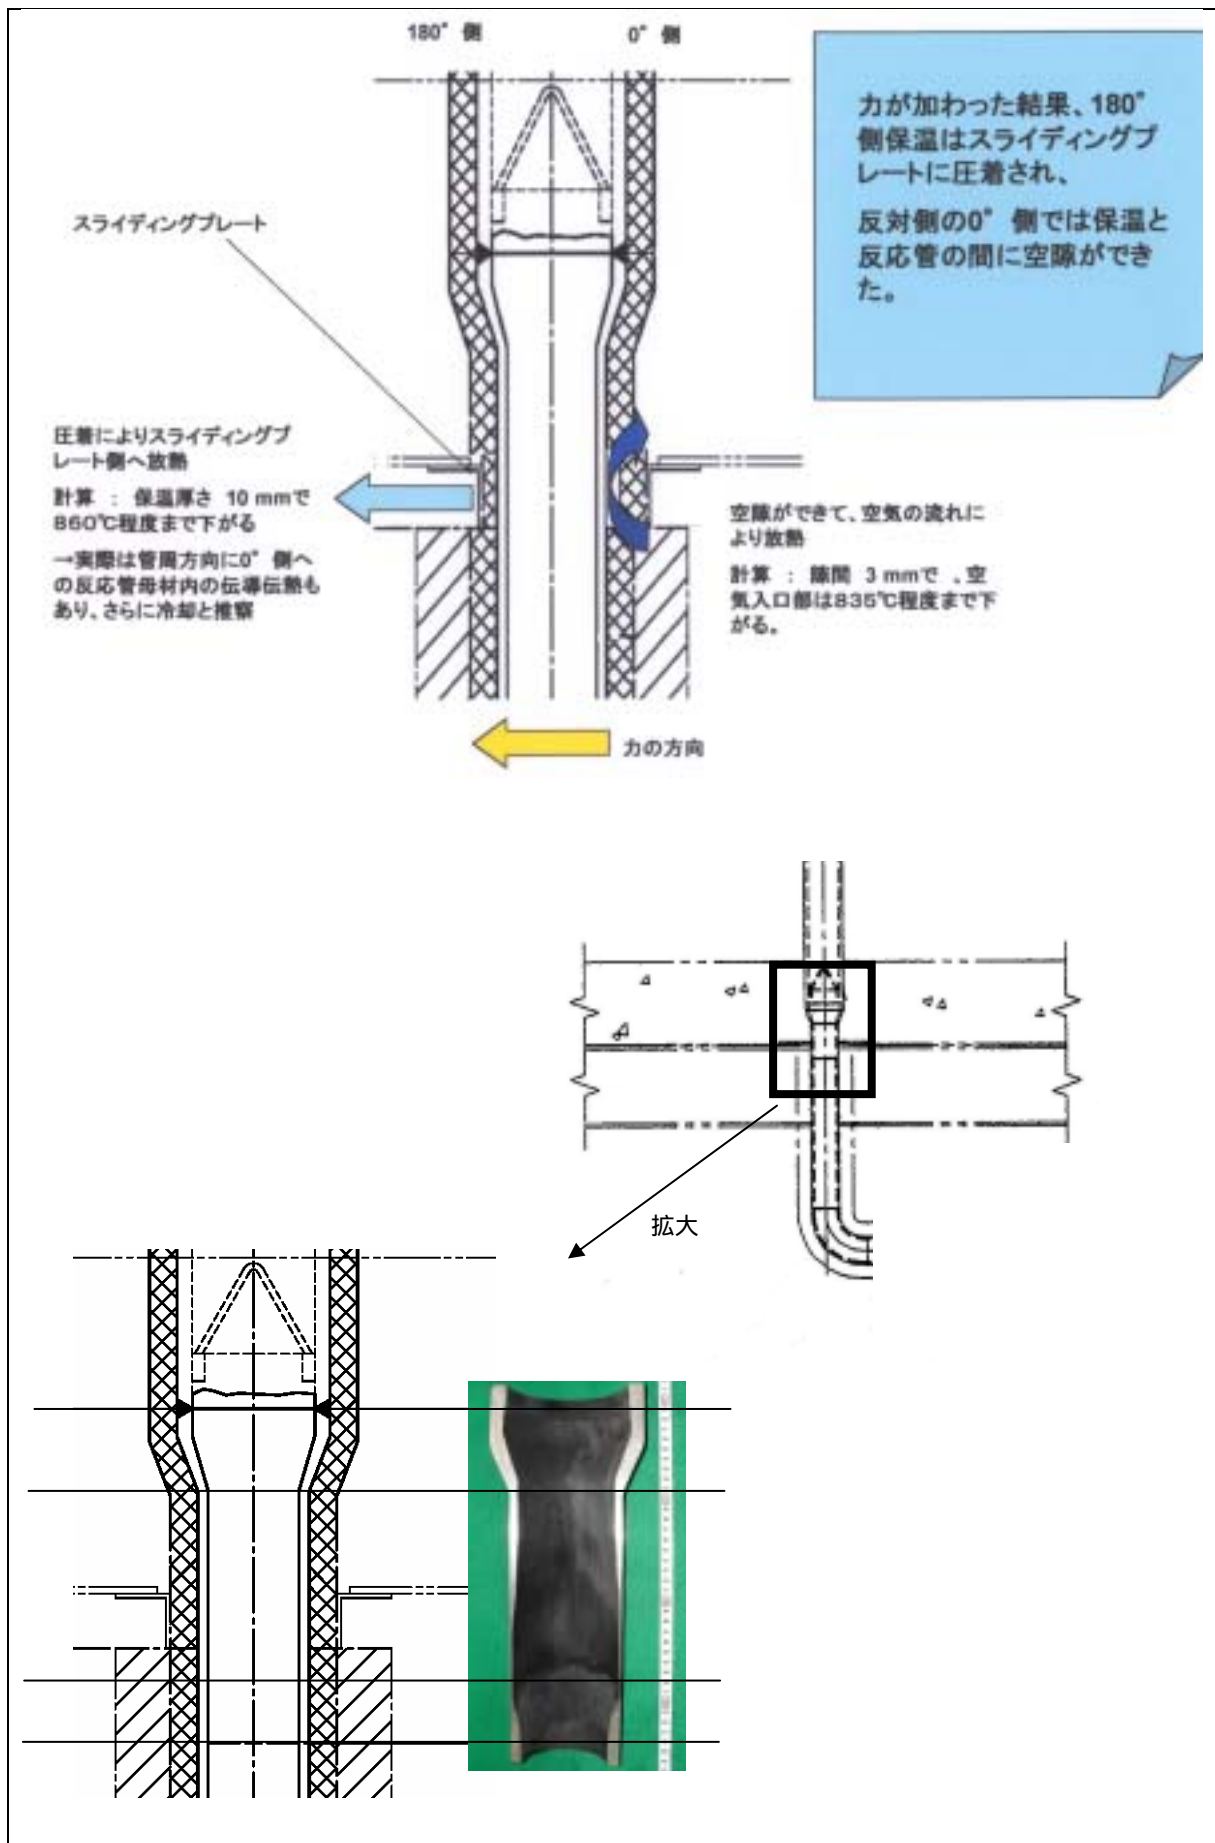
ため、予想以上の放熱が起こり、金属管の内表面温度が部分的に低下して、侵炭が発生する反応条件となった。

侵炭の結果、徐々に減肉が進行し、亀裂が発生したため、高温の混合ガス(水素、一酸化炭素、メタン)が漏洩して、自然発火したものである。

適正な検査方法で測定(亀裂発生はエルボ付近であり、直接目視は困難のため、定修時あるいは運転停止時にファイバースコープで観察していた。カーボン付着のため内表面は一様の状態に見えていたため、侵炭による減肉状況が見過ごされていた。)

加熱管の炉床部分について、保温材を現状の約5倍の厚さに強化し、管内表面の温度低下を防止

減肉が発生した部分について、管外表面に複数点の温度計を設置し、温度を常時モニタリング

管内表面温度が侵炭条件とならないような運転管理を実施

運転管理温度が維持できない状態となった場合は、速やかに運転を停止
