## 高压ガス事故概要報告

整理番号 2006-082	事故名称 減圧軽油脱硫装置 / 第一水素製造装置の爆発		
事故発生日時 2006-4-16 5時37分頃	事故発生場所 千葉県市原市		
施設名称 減圧軽油脱硫装置 / 第一水素製造装置	機器名 セパレータ (HP-V18)	主な材料 SB410 × t12	概略の寸法 Di700 × H. 約 3.5m
高压ガス名 水素ガス	高压ガス製造能力 600 千 m <sup>3</sup> /日(水素)	常用圧力 1.8MPa	常用温度 66
被害状況 第一水素製造装置の炭酸ガス吸収塔下流のセパレータ胴部が開口(縦約 310mm × 横約 140mm)し、水素が漏えい、着火・爆発して、減圧軽油脱硫装置及び第一水素製造装置群のうち、エアフィンクーラーなどが損傷を受け、約 500m <sup>2</sup> の範囲にある機器、配管等が焼損、損傷した。さらに、この施設内の計器室の窓ガラス、屋根、計装機器及び操作盤が損傷し、隣接施設の窓ガラス、屋根等の一部が破損した(人的被害なし)。漏えい量は、水素約 9,700m <sup>3</sup> (標準状態)、脱硫減圧軽油約 10.6kL。			
事故概要 定常運転中の午前 5 時 37 分頃、減圧軽油脱硫装置 / 第一水素製造装置付近で爆発、火災を確認した。午前 5 時 44 分 消防当局へ通報し、防衛隊による消火活動を開始した。その後火災は続いたが、滞留油などが燃え尽きたため、午前 8 時 44 分鎮火を確認した。 事故は、第一水素製造装置内の炭酸ガス吸収塔セパレータ(HP-V18)の胴板が開口し、その開口部から水素が漏えい、着火源は特定できないものの着火・爆発、火災に至ったものである。この開口部からの水素の漏えい量は、数秒間で事故と同等規模の爆発が起こりうる量であったと推計された。 開口部の肉厚は、0.7mm まで減少しており、計算上は、約 1mm まで減肉すると内圧に耐えられず開口する。この部分から、水素が漏えい、爆発したことによって、付近の装置群、建築物に甚大な被害が発生した。また、爆発により配管のフランジが開口したため、この部分から減圧軽油が漏えいしたので、長時間に亘り火災にさらされることとなり、付近の装置が広範囲に焼損し、消火までに長時間を要する事故となった。

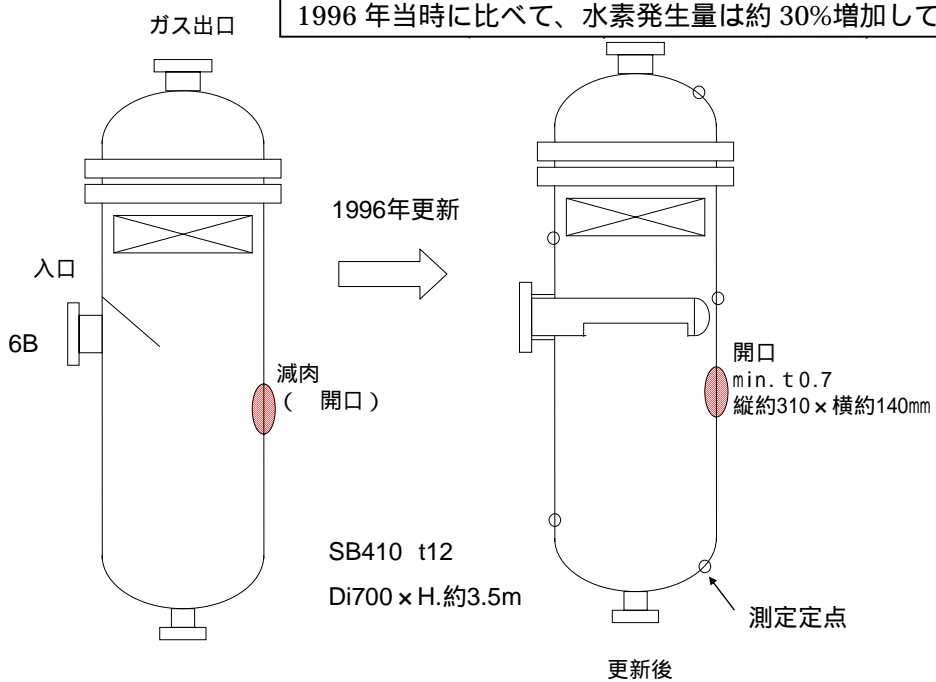
図3 セパレータの概要

事故原因 この事故のセパレータ胴板は、主にエロージョン(事業所報告書ではエロージョン / コロージョン)が原因で減肉して開口した。このセパレータは、上流側の炭酸ガス吸収塔(HP-V15)から、水素ガスに同伴する熱炭酸カリウム(HPC)のミストを除去するため、上流側に水を注入している(炭酸濃度 < 20ppm)。このセパレータは、ガスと水を分離する目的で設置されており、内部には、水と水素ガスの混合流体が高速かつ連続的に流入していた。 更新前のセパレータでも、同じ部位が減肉し開口して、'96 年に更新した。このとき、更新セパレータの胴板を 12mm(更新前は 11mm)とし、入り口配管の構造をバッフルタイプからインナーノズルタイプに設計を変更、製作した。この変更に当たって、十分検討を行わないまま、ライセンサーにも相談せずセパレータの更新を行っている。 更新後から発災まで、10 年間の使用で、胴板が 12mm 0.7mm に減肉していた。 バッフルタイプからインナーノズルタイプに構造変更した際に流体の挙動について検討がなされず、以前のセパレータが減肉して開口した経験を生かすことなく板厚測定の定点を減肉部に設定していなかったこと、および、開放点検時に内部の目視検

査でも構造変更後の減肉進行を把握できなかった。その後、水素の発生量が増加して、セパレータへ流体の流量が増加していたにもかかわらず、装置の能力の範囲内ということだけで影響なしと判断し、その後も発災箇所の板厚測定及び十分な内部確認を行っていなかったため、減肉に気づかず事故に至った。

- ・ このセパレータは、運転、保全を考慮したうえで全面更新する。
- ・ 肉厚測定定点を見直すなど減肉傾向の管理を強化する。
- ・ 構造変更を行った機器について、影響評価及び検証を行う。
- ・ 定点としていない部分であっても腐食環境下における流れの変化点について、肉厚確認を行い、安全性を確認する。
- ・ 変更管理システム及び設備管理のさらなる改善を図る。
