高圧ガス事故概要報告

整理番号 2008-449	事故名称 アルキレーション装置における LPG 漏えい			
事故発生日時 2008-7-8 9 時 47 分頃		事故発生場所 大阪府堺市		
施設名称 アルキレーション装置 (AK 装置)	機器名 ポンプ吐出配管 (スチームパージ用配管)	主な材料 STPG370	概略の寸法 2B Sch40 (元厚: 3.9mm)	
内容物 LPG + 硫酸ミスト	高圧ガス製造能力 11000 千 m ³ /日 (Nol.)	常用圧力 2.02MPa	常用温度 70	
被害状況 AK 装置のポンプ吐出配管からの枝管であるスチームパージ用配管エルボ部において、腐食により内部流体が漏えいした。(人的被害無し、推定漏えい量:208L)				
事故概要 9:41 AK 装置に設置されたガス検知器のアラームが鳴動し、担当者が現場へ急行。 9:47 LPG ポンプの吐出配管枝管 (スチームパージ用配管) からの LPG 漏えいを発見。 9:55 装置を緊急停止し、当該系のブロック及び脱圧を開始。 9:57 公設消防へ通報。 10:12 系内脱圧が完了し、漏えいは停止。 10:40 発災箇所付近で可燃性ガスが検知されたため、スチームにより周辺部の拡散処置を実施。 10:49 再度ガス検知した結果、可燃性ガスが検知されないことを確認。				
開孔部の腐食状況 外面状況 ・エルボのやや側面に 2mm の開孔が確認された。外面腐食は認められなかった。 内面状況 ・エルボ内面に界面のような筋が認められた。その筋の下側に著しい全面腐食が認められた。 ・腐食の範囲は、エルボの水平部から下側に約 60mm の範囲であった。 ・肉厚測定の結果、腐食部分は肉厚 2.4mm 以下であり、その他の部位は 3.5mm 以上であった。 ・腐食生成物とみられる茶褐色のスケールの付着が認められた。 ・スケールを分析した結果、硫黄分及び硫酸鉄が検出された。				
(参考) ポンプ吐出配管を調査した結果、内外面とも腐食は認められなかった。				
事故原因 腐食の原因 プロセス流体には、微量の硫酸ミストが存在していた。スチームパージ用配管は、通常運転時は流れの無い行き止まり構造であり、ここに水が溜まり、硫酸ミストと接触することにより硫酸水溶液が生成されて腐食が発生したと考えられる。

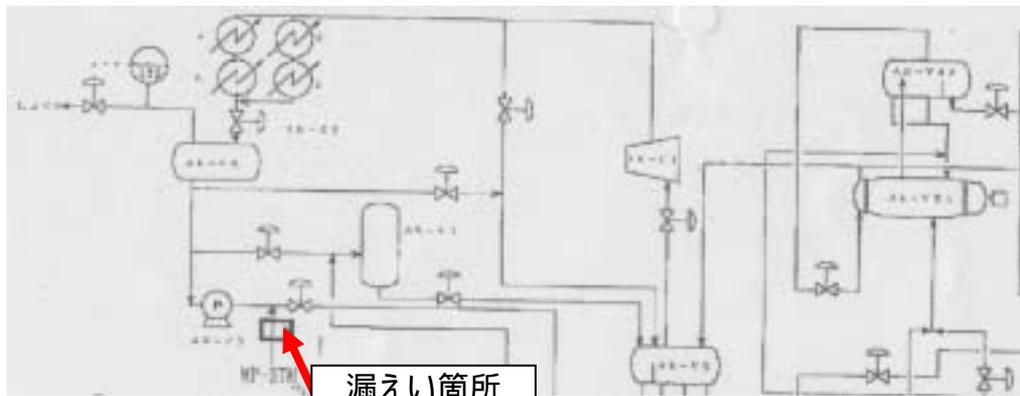
図1 フロー図

水が溜まった原因 開孔したエルボの先は下向き配管であり、2 つの元弁が設置されていた。これらの元弁の間は U 字形の配管であり、最下部にはドレン弁が設置されていた。

発災直後にドレン弁を開放したところ、ドレン(水)が溜まっていたことが確認された。プロセス流体には水分が含まれていないことから、溜まっていた水は、2つの元弁のシート漏れによるスチームに起因すると推定された。

したがって、ドレン抜き後のスタートアップ準備中、元弁のシート漏れが発生し、スチームパージ用配管のエルボ部から下部に水が溜まったと推定される。

行き止まり配管部分を少なくするため、元弁の位置をポンプ吐出配管近傍に変更し、さらに2次側(スチーム側)に仕切り板を設置した。
