# 高圧ガス事故概要報告

| 整理番号<br>2009-202 | 事故名称<br>蒸発塔の原油入口配管からの漏えい | | |
| 施設名称<br>第 2 常圧蒸留装置 | 機器名<br>蒸留塔、配管 | 主な材料<br>原油配管 SB410<br>苛性ソーダ注入外筒<br>STPG370<br>苛性ソーダ注入配管<br>インコネル 600<br>注入ノズル SUS316L | 概略の寸法<br>26B × t12mm<br><br>外筒 3B × t5.5mm<br><br>配管 2B × t4mm<br>ノズル 2B × t5.5mm |

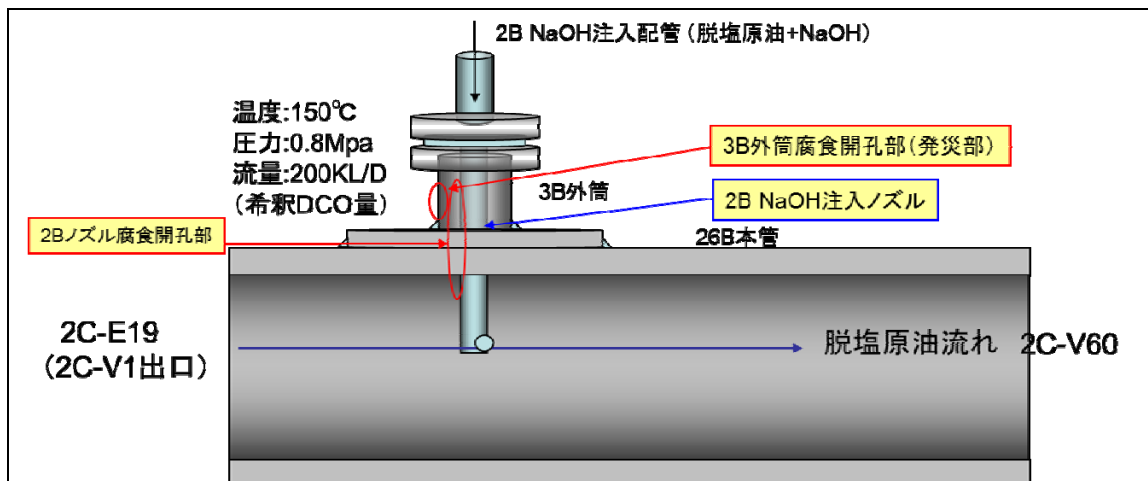
図 2 苛性ソーダ注入ノズルの概要

| 事故原因<br>① 苛性ソーダ注入ノズルの外筒(3B)は、本管上流側(180 度側)の溶接線上 10mm に約 φ0.5mm の開口を認め、開口部回りの L30mm × W45mm には、エロージョン/コロージョンによる減肉が存在している。<br>② 苛性ソーダ注入ノズルの損傷状況は、本管上流側(180 度側)に L 約 285mm × W 約 55mm の開口を認め、この範囲の上側に φ5mm の開口が存在している。<br>③ 直接原因として、次に示す要因が複合的に作用したものと推定。<br>④ 苛性ソーダ中の水の蒸発による腐食性物質の濃縮(本管流体 200℃、苛性ソーダ注入側の流体 120℃との温度差があった。)<br>⑤ H <sub>2</sub> S 濃度の高い軽質原油の通油<br>⑥ 常圧蒸留装置の省エネ改造により、この部位の温度が 190～200℃から約 10℃上昇していた。<br>⑦ 間接原因として、④から⑥の変化が複合的に作用することによって、予想を上回る急激な腐食進展が起こることに関する知見がなかった(腐食速度 5mm/年)。 | | | |

| 再発防止対策<br>① 苛性ソーダ注入ノズルの材質を耐食性の優れた SUS310S に変更し、温度上昇防止のためジャケット管方式に変更する。<br>② 運転中に、苛性ソーダノズルの 3B 外筒と 26B 本管(注入ノズル周辺および下流側)の検査強化を実施する。<br>③ 類似箇所の健全性を確認する。 | | | |
