高圧ガス事故概要報告

整理番号 2009-041	事故名称 電解プラントの塩素ガス除害塔から塩素ガスが漏出		
事故発生日時 2009-4-15(水)	事故発生場所 愛媛県新居浜市		
施設名称 電解プラント	機器名 塩素ガス除害塔	主な材料 —	概略の寸法 —
高圧ガス名 塩素ガス	高圧ガス処理量 約 56,600 m ³ /日 (NoI.)	常用圧力 1. 0MPa	常用温度 60°C
被害状況 電解プラントの定期修理が終り、運転立ち上げ操作を行っていたところ、塩素蒸発循環ラインのラインアップ中に除害塔から塩素ガスが漏出し、事業所内の関係者 28 名、および事業所外で 4 名の小学生が被災した。			
事故概要(時間表示は目安を示す)			
<p>① 電解プラントは 4 月 10 日に定修が完了し、13 日から運転立ち上げ操作に入っていた。事故当日、運転開始に必要なプロセス配管のライン設定を確認のうえ、運転を開始することになっていた。</p> <p>② 8:30 職長が運転員 3 名で塩素蒸発設備のスタートアップ作業を進めることを指示した。その際、職長は、塩素蒸発循環ラインの設定を再確認するよう指示した。</p> <p>③ 9:00 担当運転員は、ライン設定の再確認を行った。その際、ページングで指示された 3 箇所の手動弁の開閉を確認するとともに、除害塔(T-851)行き弁の表示が閉となっていることを確認した。この弁は本来閉止したままにしておくべきであったが、誤って開放してしまい、表示も「開」とした。</p> <p>④ 9:19 運転員は、職長と連絡を取り合いながら塩素ポンプ(P-061A)を起動した。職長は、DCS にて遠隔操作弁の開度を調整し送液を始めた。</p> <p>⑤ 10:10 職長が、DCS により、液体塩素蒸発操作を開始した。</p> <p>⑥ 10:55 職長は、E プラント担当者と連絡を取り、DCS にて塩素蒸発循環ラインの運転を開始した。 ※この結果、本来閉止しているべき弁が開放されていたことにより、塩素蒸発循環ラインから T-851 へ塩素が想定外に供給されることとなった。</p> <p>⑦ 11:44 T-851 吸収液分析計(AI853)の1段目(予告的アラーム;L)が発報した。このとき、職長は AI853 の数値を確認して、アラーム音を切った(吸収液の残存 NaOH 濃度約 3.4wt%)。 (注: 除害塔内の NaOH 濃度の低下が進行して T-851 の塩素除害能力が徐々に損なわれていた。)</p> <p>⑧ 13:35 2段目(検出下限アラーム;LL)の AI853 アラームが発報した(約 0.8wt%)が、職長はこれに気づかず、何も対応を取らなかった。</p> <p>⑨ 14:00 課長は計器室にスタート状況につい

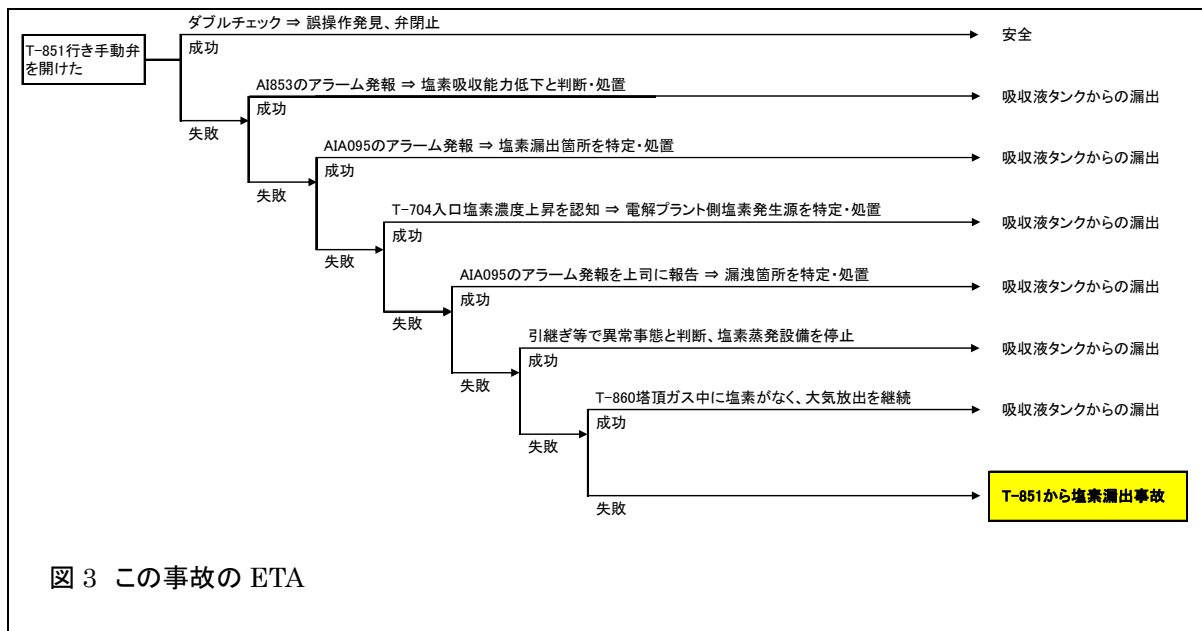
- ⑦ T-860 塔頂のエア放出先を大気パージから T-851 供給へ切り替えたため、T-860 内のガスが T-851 へ供給された。B-272C による T-860 から T-851 への送気量(約 3000Nm³/h)が B-801 による T-851 から T-704 への吸引量(840Nm³/h)を上回る状態のため、T-851 から T-704 へ流れきらない余剰ガスが T-851 の空気取り入れ口より大気へ放出された。また、T-851 の除害能力が正常であれば、放出されるガスは無害化されていたはずであったが、今回のケースでは T-851 の除害能力が失われており、T-851 に塩素ガスが充満していたので、塩素ガスの大量漏出に至った。T-851 から系外に漏出した塩素ガス量は約 320kg(108 m³)と推定される。

写真 3 漏えい箇所 (T-851 除害塔上部空気取入口)
