高圧ガス事故概要報告

整理番号 2009-184	事故名称 三フッ化窒素充てん工場の火災、爆発		
事故発生日時 2009-11-4(水) 13:20	事故発生場所 山口県下関市		
施設名称 三フッ化窒素製造設備 (F3系、F4系)	機器名 充てん設備、容器、容器弁	主な材料 容器 合金鋼 容器弁 SUS316L	概略の寸法 17本組 T/T(710リットル×17本組) 40フィート ISO T/T(2400リットル×8本組)
高圧ガス名 三フッ化窒素(NF ₃)	処理量(標準状態) 約 1,050m ³ /D	常用圧力 15MPa	常用温度 30℃
被害状況 <p>三フッ化窒素製造設備の充てん場において、17本組チューブトレーラー(T/T)へ三フッ化窒素(NF₃)を充てん後、ガス分析作業を実施しようとしたところ、火災が発生した。その後2回の爆発が発生し、充てん工場(F3系、F4系)が全壊した。この爆発により付近住民、従業員および協力会社社員の11名が負傷(軽傷)し、飛散物により、工場の建物、設備、周辺民家の窓ガラス、屋根などが多数損壊(家屋損壊101軒、車両損傷36台)した。</p>			
事故概要 <ol style="list-style-type: none"> ① 17本組 T/T は容量が大きいため、一日に容器2本、または容器3本をまとめて、ガスを充てんする手順で充てん作業を実施していた。 ② 11月3日までに、三フッ化窒素充てん設備(F3系)において、#1～#15容器への充てんが完了していた。 ③ 11月4日、11:24 #16、#17の充てん作業が終了した。 ④ 11:57 #16、#17の製品ガスの組成分析を実施していた。 ⑤ F3系充てん場には、充てんが完了していた40フィート ISO T/T(8.4MPa)を出荷までの間、保管していた。さらに、F4系充てん場には、20フィート ISO T/T(2.8MPa)が充てん作業のため置かれており、40フィート ISO T/Tが空の状態、真空ラインにつながって真空引きした状態で置かれていた。 ⑥ 13:20頃 全ての容器への充てんが終了した17本組 T/T の出荷分析を行うため、全ての容器弁を開く操作を実施したところ、作業者が熱風を感じ被災した。 ⑦ 13:23 総合計器室において、ガス検知器に続いて火災報知器が発報し、事故を確認し関係部署に連絡 ⑧ 13:24 F3系、F4系電灯盤の警報発報 ⑨ 13:27 充てんコンプレッサーを緊急停止 ⑩ 13:30 現場班長より製造1係長へ火災発生連絡 ⑪ 13:31 救急車呼び出し。自衛消防隊出動。対策本部設置 ⑫ 13:34 関係諸官庁に連絡開始。救急車、消防車など入構 ⑬ 13:45 充てん場にて1回目の爆発が発生し、工場構外まで爆風及び飛散物(

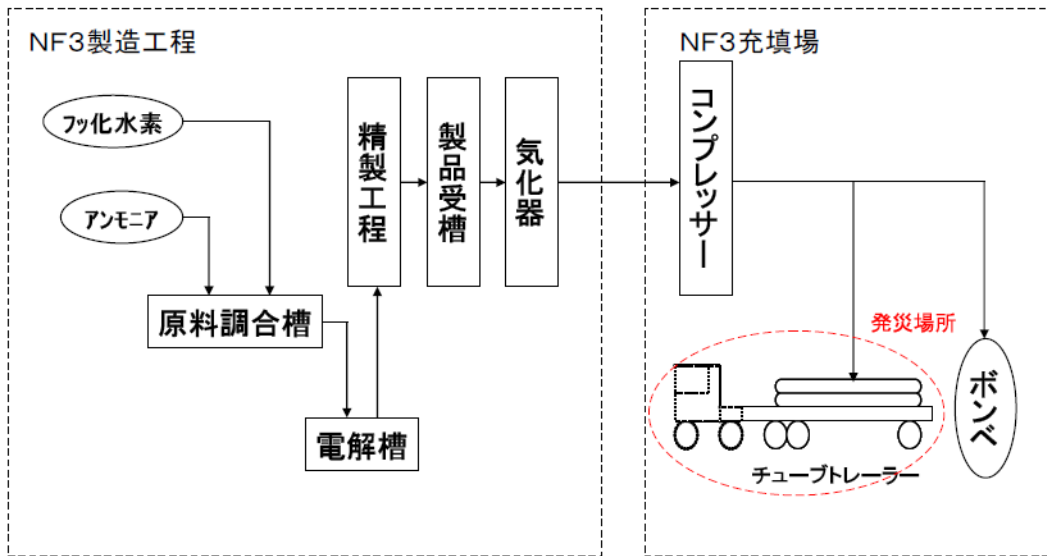
図 3 充てんフローの概要

- ① 火災発生原因は、17本組 T/T に充てん終了後、NF₃ ガス分析のため、全ての容器弁を一斉開放した際、各容器間の圧力の違いにより高密度、高流速の NF₃ が #16、#17 容器弁内で移動し、流動時の摩擦現象(流体摩擦)により容器弁の温度が上昇、流路を燃焼させたものと想定
- ② このため、#16、#17 容器弁の溶栓が潰破
