高圧ガス事故概要報告

整理番号 2010-035	事故名称 希硝酸プラントの配管からのアンモニア漏えい		
事故発生日時 2010-2-17(水) 11:40	事故発生場所 福岡県北九州市		
施設名称 希硝酸 4 系プラント	機器名 アンモニアフィルター 入口配管	主な材料 SUS304	概略の寸法 100A、t4.0mm
高圧ガス名 アンモニアガス	処理量(標準状態) 約 292 千 m ³ /D	常用圧力 0.9MPa	常用温度 93°C
被害状況 現場パトロール中の運転員がアンモニアフィルター付近で、アンモニア臭を感じたので点検した結果、アンモニアガス配管から漏えいしているのを発見した(人的被害なし)。			
事故概要 ① 希硝酸 4 系プラントの運転中、パトロール中の運転員が、アンモニアフィルター付近でアンモニア臭を感じた。 ② 付近の配管の断熱材を一部取り外し点検、確認した結果、アンモニアガス配管のトレース管近傍で微少漏れを発見した。 ③ 直ちにプラントを停止し、脱圧処理を行った。 ④ 環境影響、人的被害共になし。			
事故原因 ① この設備は、昭和 51 年に設置した。 ② 割れ部の断面検査を行った結果、割れは配管外面の腐食ピットを起点とした応力腐食割れの形態を示している。 ③ 割れ部断面の付着物を分析した結果、塩素濃度 12,600ppm を確認した。 ④ 発災部の設置状況から、断熱材の雨仕舞い不良箇所から侵入した雨水が断熱材内部で塩素分を含んだ付着物により、トレース管近傍の温度の比較的高い部位において応力腐食割れが生じたものと推定した。 ⑤ 過去において、外面腐食の点検後、復旧時の配管塗装の際に配管へ付着していたスケールをケレンすることなく塗装を実施した。 ⑥ 点検(SCC検査)の際に溶接線近傍のみでなく、スケール等が付着した部位の検査も行う必要があったが未実施であった。 ⑦ 配管塗装の際に本管とトレースの間の狭い部分は塗膜が不完全であった。 ⑧ 断熱取外し箇所の雨仕舞い不備があった。			
再発防止対策 ① 当該配管部分は更新する。 ② SUS 配管、断熱材 & トレース付き配管のスケール付着部、トレース接触部の配管断熱材を取り外し、目視、PT 及び気密試験を実施し、健全であることを確認した。

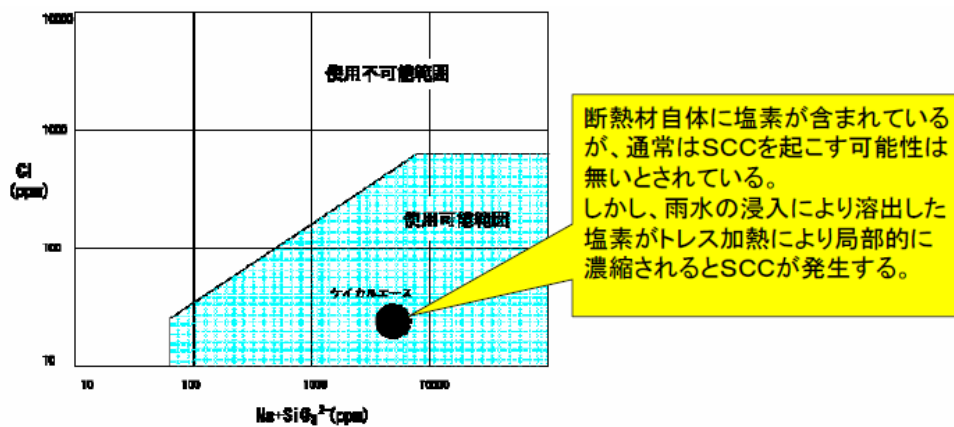
図 2 断熱材の使用範囲
(オーステナイト系ステンレスの応力腐食割れに関する保温材の使用の規格)

教訓 ① 炭素鋼、低合金鋼では、保温材下の外面腐食が顕在化している。SUS では、応力腐食割れが発生する。海塩、浮遊粒子などによる塩素イオンの侵入と共に、断熱材に含まれる塩素成分にも注意が必要である。この事故の場合、保温材へ雨水の侵入が契機となり、塩素成分がトレースで過熱され、濃縮した結果、応力腐食割れが発生したとの推定であり、保温材の雨養生

可溶性Cl⁻と(Na⁺+SiO₃²⁻)イオン濃度による温材の使用範囲(ASTM-C795)

はきっちり施工し、定期点検を行う必要がある。
