高圧ガス事故概要報告

整理番号 2010-250	事故名称 液体塩素精留塔への塩素供給配管の火災		
事故発生日時 2010-9-22(水) 16:18	事故発生場所 愛媛県新居浜市		
施設名称 エピクロルヒドリン(ECH) プラント	機器名 液体塩素精留塔 塩素ガス供給配管	主な材料 STPG	概略の寸法 40A
高圧ガス名 塩素ガス	高圧ガス処理量 約 20 千 m ³ /日 (Nor.)	運転圧力 0.6MPa	運転温度 10°C(塔頂)
被害状況 ECH プラントは、定期修理に向け停止、除害操作中であった。除害作業中に系内の液体塩素精留塔の出口ガス温度がレンジオーバーを示した。現場調査の結果、温度計の誤指示と判断して、作業を継続していたところ、現場作業員が、液体塩素精留塔付近から発煙を発見した。その後、塩素ガス供給配管からの発煙と出火を確認した(人的被害なし)。			
事故概要(時間表示は目安を示す)			
<ol style="list-style-type: none"> ① 9月22日朝より、定期修理に向けてプラントの停止、除害作業を開始した。 ② 作業は手順通りに進んで、ガス回収から除害系へ切り替えが行われた。 ③ 10:00 塩素蒸発器(E-121)内の残留液体塩素の除去作業を行っていた。 ④ 10:04 塩素ガス温度低下防止のため、塩素ガスヒーター(E-122)の加温用スチーム弁を少開で固定した。 ⑤ 10:05 液体塩素精留塔(T-120)の出口ガス温度がレンジオーバー(表示上限 80°C)となった。 ⑥ 10:10 液体塩素供給ラインの除害のため、精留塔(T-120)への液体塩素供給ラインから窒素投入を開始した。 ⑦ 11:00 T-120 の出口ガス温度が上昇した原因の調査を実施した。出口配管に設置されたコントロール弁の上蓋部は保温していないため、この部位を直長(保安係員)2名と現場運転員1名で触診した結果、手でさわられる程度の温度であり、系内は窒素除害中であることから温度計の誤指示と判断した。念のため、塩素ガスヒーター(E-122)加温用スチーム弁の後弁を全閉とした。 ⑧ この時点では直長から管理職への報告、連絡、相談は行われていなかった。 ⑨ 14:30 T-120 出口ガス温度が低下したのを確認し、監視を続けた。 ⑩ 16:18 現場作業員が ECH 工場の液体塩素精留塔(T-120)付近より黄色の発煙を発見し、計器室に報告した。計器室に在席していた管理職(課長、副課長)が報告を受ける。課員に現地確認を指示。 ⑪ 16:19 現場作業員がパージ用窒素ガスの供給を停止。計器室在席者が周辺ガス検知器の発報がないことを確認の上、計器室から自衛消防隊へ待機要請の連絡を行い、近隣工場へ念のため室内避難を要請した。 ⑫ 16:20 現

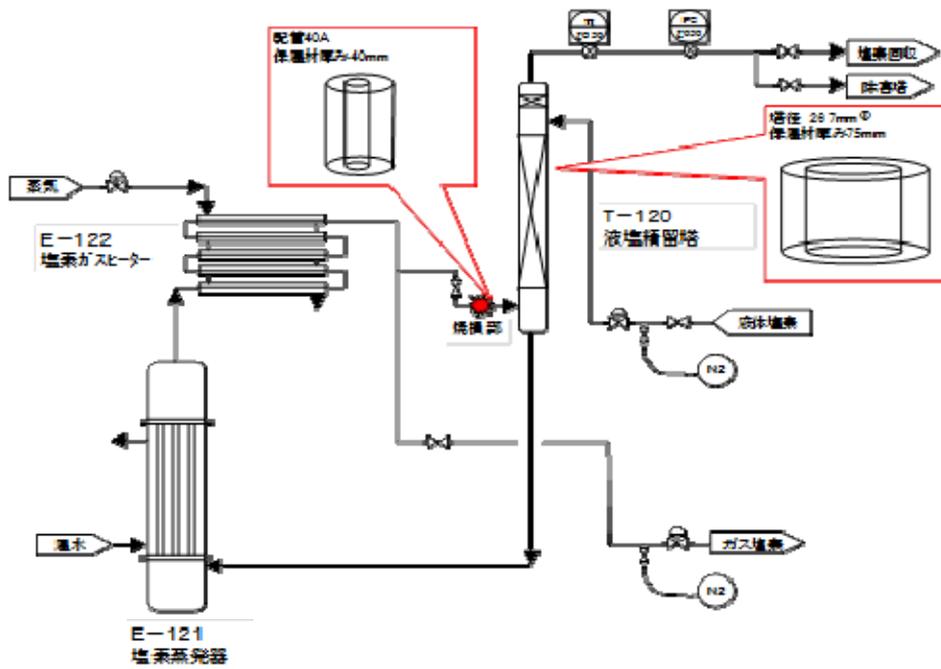
図1 フローの概要

この事故の原因は、塩素ガスと液体塩素精留塔内のステンレス製の充填物が塩素化反応を起こし、さらに精留塔の出口配管が閉塞したことにより、精留塔内で発熱反応による熱が蓄積され、温度上昇とともに異常反応が継続され、塩素ガス供給配管(入口配管)が開口したものと推定された。

・9:36 液体塩素精留塔出口配管に設置されている流量計オリフィスが閉塞した(流量0を確認、原因は塩化鉄と推定)。

・高温となっている塩素ガス供給配管内に塩素ガスが供給されたことにより、配管自体の塩素化反応が進行し、減肉するとともに熔融し、塩素が漏えい、断熱材等へ着火したものと推定した(推定温度 1500℃)。
