高圧ガス事故概要報告

林四亚口	= +L D IL			<u> </u>			
	故名称						
2011-386 塩化ビニルモノマー製造施設の爆発火災							
事故発生日時		事	事故発生場所				
2011-11-13 15 時 15 分頃		Д	山口県周南市				
施設名称	機器名		主な材料	概略の寸法			
第二塩化ビニ ①塩酸塔			①SLA325A、SPV315	①全長:28,000™			
ルモノマー製造	②塩酸塔還流槽		②SLA325A	上段: 1,900 [™] ×11,600 [™]			
施設	③液塩酸一時受タ		③SLA325A	中段: 1,900 [™] ×2,800 [™] ×800 [™]			
	ンク			下段: 2,800	$0^{\text{ID}} \times 15,600^{\text{TL}}$		
				$(2)2,800^{ID} \times 6,$	600 [™]		
				$(3)2,700^{1D} \times 5,600^{TL}$			
内容物			高圧ガス製造能力	常用圧力	常用温度		
塩化水素、塩化ビニルモノマー、ニ			31,169,350Nm³/日	①1.90MPa	①−25°C∕120°C		
塩化エタン				②1.90MPa	②-25°C		
				③1.90MPa	③−25°C

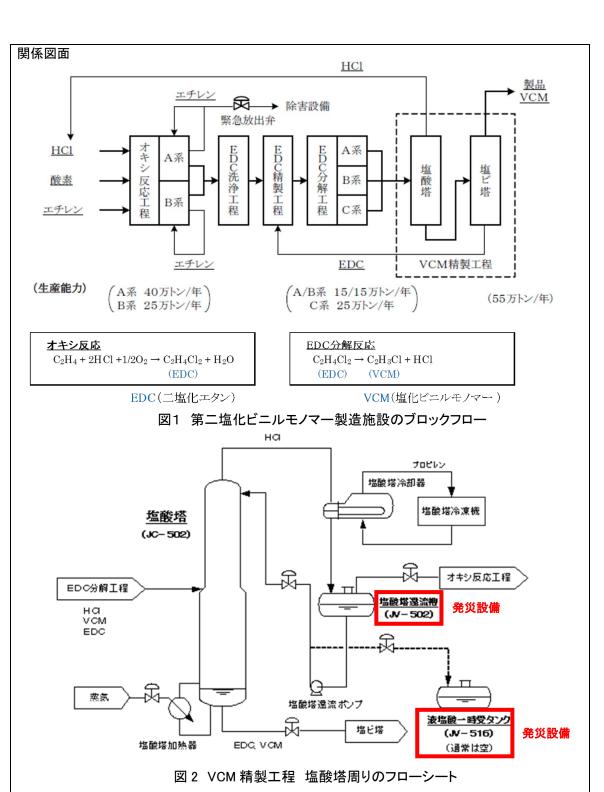
写真 1 被災状況全体

第二塩化ビニルモノマー製造施設において、オキシ反応工程A系の緊急放出弁の故障を発端に、製造施設を緊急停止させた。その後、液抜き作業等を行っていたところ、液塩酸一時受タンクから HCI、VCM などのガスが漏洩し、約 10 分後に塩酸塔還流槽付近で、爆発が2回発生し、施設の広範囲が炎上し、1名の運転員が死亡した。

- ⑨15 時 00 分頃、液塩酸一時受タンクの圧力上昇を認知したため、圧力除去作業を 実施した。
- ⑩15時15分頃、圧力除去作業等を実施中に、液塩酸一時受タンク上部から異音とともに白煙噴出を確認した。
- ⑪15 時 23 分頃、塩酸塔還流槽の圧力が 2.0MPaG 以上に上昇した。
- ①15 時 24 分、塩酸塔還流槽が破裂、爆発し、第二塩化ビニルモノマー製造施設が 広範囲に炎上した。
