高圧ガス事故概要報告

整理番号 -	事故名称 アクリル酸製造施設の爆発、火災事故		
事故発生日時 2012-9-29(土) 14時35分頃		事故発生場所 兵庫県姫路市	
施設名称 アクリル酸製造施設	機器名 中間タンク (V-3138)	主な材料 側板 SUS304(t3mm) 底板 SUS316(t4mm)	概略の寸法 I.D4.2m×H5.6m (保温施工)
内容物 アクリル酸、安定剤等	高圧ガス製造能力 (危険物施設)	常用圧力 (大気圧)	常用温度 (未設定)
<p>被害状況</p> <p>アクリル酸製造施設にある高純度アクリル酸精製塔のボトム液を貯蔵していた中間タンク(図1参照)が破裂、爆発し、周辺火災が発生して、隣接しているアクリル酸タンク、トルエンタンク、ラック、配管などが破損した。</p> <p>この事故で、死者1名(消防吏員)、重症5名(消防吏員2、従業員3)、中症13名(消防吏員8、警察1、従業員4)、軽症18名(消防吏員14、警察1、従業員3)、合計37名が死傷した。</p>			
<p>事故概要</p> <p>9月18日～9月20日 事業所の全面停電による電気、計装保全工事(全面停電工事)を実施</p> <p>9月20日 21:00頃 全面停電工事後、中間タンク(V-3138)を復旧(冷却水コイル通水開始、ミックスガス(M-Gas)でシール開始、送液ポンプ(P-3138C)稼働)</p> <p>9月21日 11:00頃～14:00頃 中間タンク(V-3138)から回収塔(T-6701)へ液張り、T-6701をスタートする。その後、精製塔(T-6108)をスタートし、T-6701へ精製塔ボトム液を直接供給する(液張り後、V-3138の液量は約14m³から約10m³に減少)(図2参照)</p> <p>9月24日 10:00頃～ 精製塔(T-5108)スタート 14:10頃～ T-5108のボトム液抜き出し開始(中間タンク(V-3138)経由で回収塔(T-6701)へ供給)</p> <p>9月25日 9:30頃～ 中間タンク(V-3138)液溜め開始(V-3138から回収塔(T-6701)への供給停止)(図3参照)</p> <p>9月28日 14:00頃～ 中間タンク(V-3138)の液量が60m³到達後、V-3138への供給停止(精製塔(T-5108)ボトム液を回収塔(T-6701)へ直接供給に切替え)(図4参照)</p> <p>9月29日 13:17頃 中間タンク(V-3138)の液面計が、高位液面異常アラーム発報 13:20頃 V-3138 ベントからの白煙を確認 13:25頃～ 運転員によりV-3138へ消火栓を使った放水を開始 13:40頃 運転シフト責任者が自衛防災隊出動要請の一斉放送を実施 V-3138 液面計指示値が計

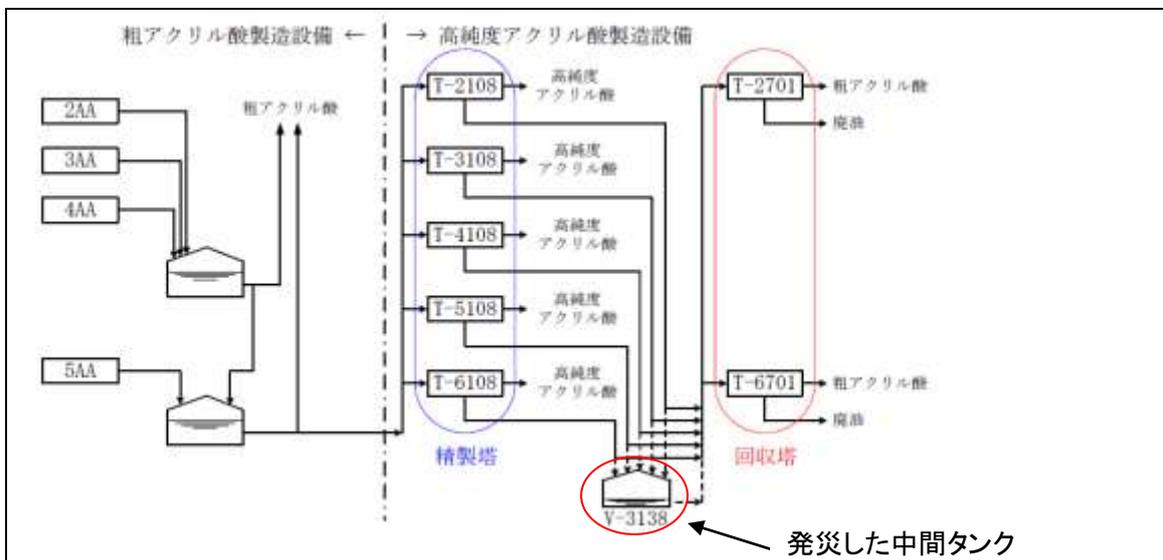
図1 アクリル酸製造プロセスの概要

中間タンク(V-3138)は、1985年11月に設置し、公称容量70m³の保温(厚さ75mm)を施したコーンルーフ型タンクである。精製塔の停止時等に精製塔からの抜き出し液(精製塔ボトム液)を一時貯蔵する中間タンクである(図5参照)。

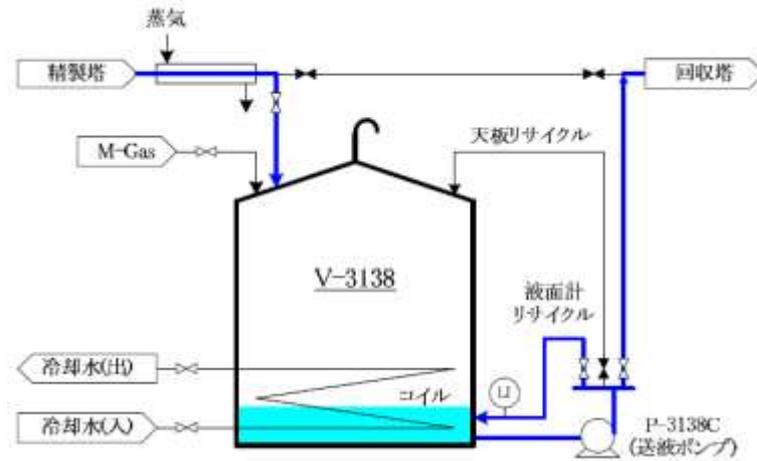
図2 中間タンクの液溜め前の状態

通常、精製塔ボトム液はV-3138を経由せず回収塔へ直接供給されるため、V-3138への液の出入りはない。

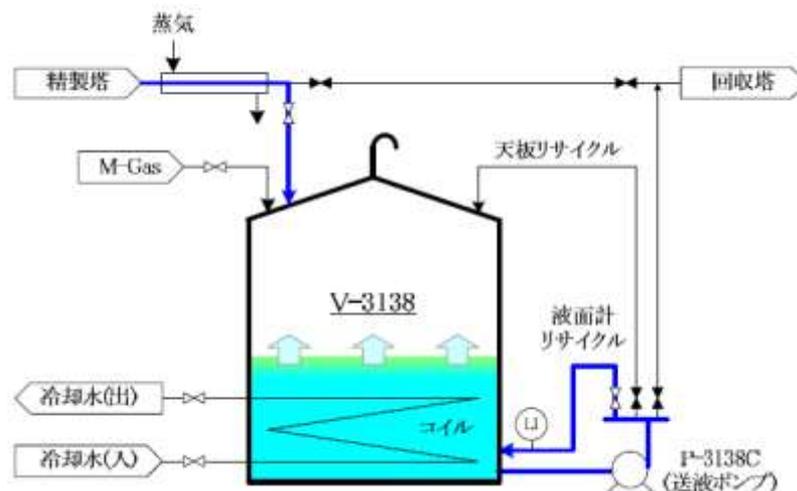
図3 中間タンクへ液溜め中の状態

1. 中間タンク(V-3138)へ高温(約100度と推定)の精製塔(T-5108)ボトム液を受け入れ、また、タンクの貯蔵液量を増加したにもかかわらず天板リサイクルを実施しなかったために、タンクの上部において、アクリル酸を高温で長時間滞留させた
