高圧ガス事故概要報告

整理番号 2012-106	事故名称 レゾルシン製造施設の爆発、火災			
事故発生日時 2012-4-22 2時15分	事故発生場所 山口県玖珂郡和木町			
施設名称 レゾルシン	機器名 酸化反応器	主な材料 SUS304L クラッド	概略の寸法 R5150mm、L12000mm	
内容物 ジヒドロキシパーオキサイド	高圧ガス製造能力 25,600m ³ /日(Nor.)	常用圧力 1.96MPa	常用温度 -5℃	
被害状況(写真-1) 蒸気発生プラントの設備トラブルにより、蒸気の供給を受けているプラントを順次緊急停止していた所、レゾルシン製造施設(図-1)において、酸化反応器内部のジヒドロキシパーオキサイド(DHP)の分解により、酸化反応器の温度、圧力が加速度的に上昇し、酸化反応器が破裂(図-2、3)、爆発・火災を生じた。また、2回目の爆発も発生した。1回目の爆発時に、酸化反応器付近で作業を行っていた従業員1名が死亡、周辺住民を含め25名の負傷者を出した。また、工場周辺建屋999軒に被害を与えた。(図-4、5)(事業所最終報告による)				
<p>事故概要 <全般> ①4月22日2時15分、レゾルシンプラントで爆発火災が発生した。 ②2時20分、消防に通報、三本部体制立ち上げ、消火活動開始。 ③8時5分、レゾルシンプラントで2回目の爆発が発生した。 ④17時15分、岩国地区消防組合消防本部による鎮圧宣言。 ⑤4月23日14時31分、岩国地区消防組合消防本部による鎮火宣言。</p> <p><爆発時の状況> ①レゾルシン製造施設は酸化反応器で原料メタジイソプロピルベンゼン(m-DIPB)を空気中の酸素で酸化して、レゾルシン中間体のDHPを得ている。 (資料-1) ②酸化反応器は空気からの置換及び液循環維持のために窒素が導入され、冷却水は循環冷却水から緊急用の冷却水に切り替わった。 ③酸化反応器の内温は緩やかに低下したが、その後運転者は冷却速度が遅いと判断した。 ④緊急停止で作動させたインターロックを解除し、通常の反応終了後の循環冷却水を使用する冷却方法に変更させた。この時に液循環維持のための窒素導入が停止した。運転者はこの際、窒素による液循環停止に気づかなかった。 ⑤酸化反応器には、内部に冷却用のコイルが設置されており、コイルのある酸化反応器下部の冷却コイル付近は冷却されたが、窒素停止により液循環が停止し、コイルのない部分でDHPの分解と発熱が開始した。 ⑥爆発火災までの操作と運転状況は、後述する通り(図-6)であるが、断熱条件下において温度が上昇すると、自己発熱が顕著になり、急激に温度が上昇し、同時に圧力も急激に上昇することが確認された。 ⑦反応解析により、ラジカル生成を伴うDHP分解開始過程、パーオキシラジカルが関与する発熱

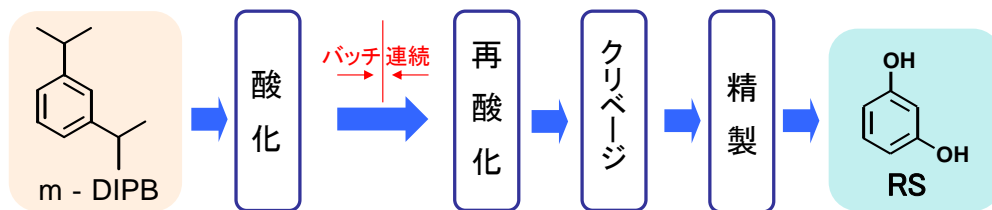
資料-1 レゾルシンプラントブロックフローと反応式

工程	条件	反応式	説明
酸化	温度: 96℃ 圧力: 520kPa 反応時間: 40hr バッチ反応	<chem>Cc1cc(C)c(O)cc1.O=O>>Cc1cc(C)c(O)c(O)c1.Oc1cc(C)c(O)c(O)c1</chem>	m-DIPBを空気酸化し、DHPを得る。HHPも副生。
