## 高圧ガス事故概要報告

整理番号 2012-120	事故名称 重油直接脱硫装置の熱交換器チューブからの漏えい		
事故発生日時 2012-5-11(金) 10 時頃	事故発生場所 香川県坂出市		
施設名称 重油直接脱硫装置	機器名 熱交換器 (E-006B)	主な材料 チューブ STB410-SC シェル SB410+SUS316L(クラッド鋼)	概略の寸法 チューブ $\phi 25.4\text{mm} \times t6\text{mm} \times L6,000\text{mm}$ シェル $t81\text{mm}+3\text{mm}$
内容物 HP HOT FLASH GAS(炭化水素、液化石油ガス、水素など)	高圧ガス製造能力 約 34,988 千 $\text{m}^3/\text{日}$	設計圧力 シェル 16.18MPa チューブ 0.57MPa	設計温度 シェル 90°C チューブ 65°C
被害状況  重油直接脱硫装置の循環冷却水配管に可燃性ガスの混入が確認された。その後、熱交換器(E-006B)のチューブからガスが漏えいしていることを発見した(人的被害なし)。			
事故概要  9:30 頃 前日に比べて、製油所内の循環冷却水量の低下が認められ、全体整合が取れていないことから、原因調査を開始した。 10:00 頃 重油直接脱硫装置の循環冷却水ラインにて可燃性ガス溜まりを確認 各熱交換器の内部リークの確認を開始した。 14:00 頃 重油直接脱硫装置の熱交換器(E-006A/B)の循環冷却水側ベントノズルより大気ブローを実施したところ、ポータブルガス検知器にて可燃性ガス及び硫化水素を確認した。 17:00 頃 他の熱交換器などからのガス漏えいはないことを確認し、E-006A/B の内部漏えいと特定。同装置の降圧、降温を開始。 17:15 香川県危機管理課へ通報した。  5月14日(月) 15:30 頃 系内の降圧を完了した。窒素置換を開始した。 5月15日(火) 18:30 頃 スチームページを開始した。  5月17日(木) 9:00 頃 スチームページが終了し、冷却、窒素置換を開始した。 10:00 頃 E-006A/B チャンネルカバーを開放する。 14:00 頃 E-006A 漏えいのないことを確認した。 19:00 頃 E-006B 漏えい箇所を特定。250 本の U チューブのうち、1 本(#24-6)からの漏えいを確認した。 漏えい量は、内部検査のための超高压水洗浄により開口部の孔径が拡大している可能性があることと、漏れ箇所での差圧が分からることから不明である。

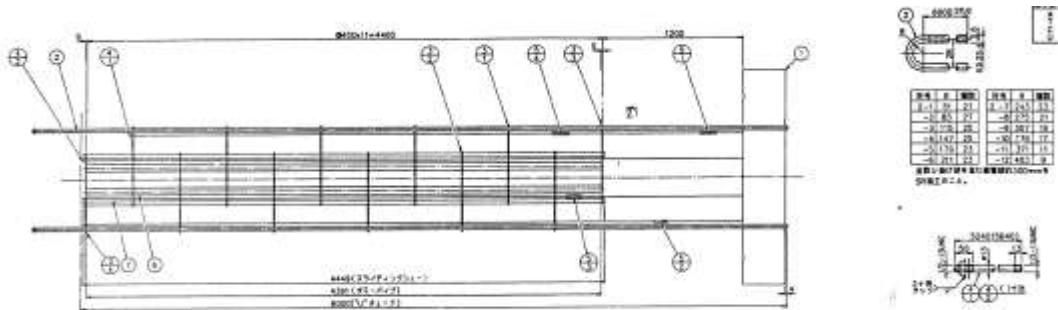
図3 チューブバンドルの概要

事故原因  ① チューブの肉厚測定の結果、熱交換器(E-006A/B)の 2 基ともチューブ内面は孔食が散在していた。 ② チューブ外面は、下段側に局部的な著しい腐食減肉を確認した。特に下 3 段チューブのシェル出口ノズル側(低温側)の腐食が顕著であった。 ③ この熱交換器は水硫化アンモニウム濃度が高い腐食環境にあった。 ④ チューブの開口は最下段のシェル出口ノズル近傍にあり、A、B 両基ともこの付近の局部的な腐食が特に著しい。 ⑤ このため、出口ノズル付近での流体の乱れとともに、低温域表面での硫化アンモ

ニウムの濃縮などが腐食減肉に影響したと推定した。

- ①熱交換器(E-006A/B)両基ともチューブ材質をSUS321に変更して、チューブバンド式を2013年7月更新予定としていたが、製油所閉鎖が発表されたことで、チューブ全数の寿命評価を実施し、残寿命2年以下のチューブにプラグ施工を行い、閉鎖までの間、既存チューブバンドルを再使用した。
- ②この熱交換器シェル内面および上流に位置する空冷式冷却機(E-005A1～A5/B1～B5)チューブは、SUS316材を用いており顕著な腐食がないことを確認した。
- ③水硫化アンモニウム腐食が懸念される軽質重油脱硫装置の類似系統(リサイクルガス系)には、熱交換器(E-006A/B)と同様なトリムクーラーはなく、空冷式冷却機のチューブはSUS316を用いており、顕著な腐食がないことを確認した。
