高圧ガス事故概要報告

整理番号 2012-165	事故名称 灯軽油水添脱硫装置の配管からの炭化水素漏えい			
事故発生日時 2012-6-17 16時1分頃		事故発生場所 三重県四日市市		
施設名称 灯軽油水添脱硫装置	機器名 ストリッパー、 配管	主な材料 STPG370S	概略の寸法等 Φ89.9×t5.5×L950	
高圧ガス名 炭化水素	高圧ガス製造能力(プラント全体) 84,581,118m ³ /日(標準状態)	常用圧力 0.95MPa	常用温度 310℃	
被害状況 灯軽油水添脱硫装置のストリッパーのボトムの滞油処理用移送配管(以下「拔出配管」という)が内面腐食により破断したことにより、炭化水素が漏えいし火災が発生した。(人的被害なし)				
事故概要

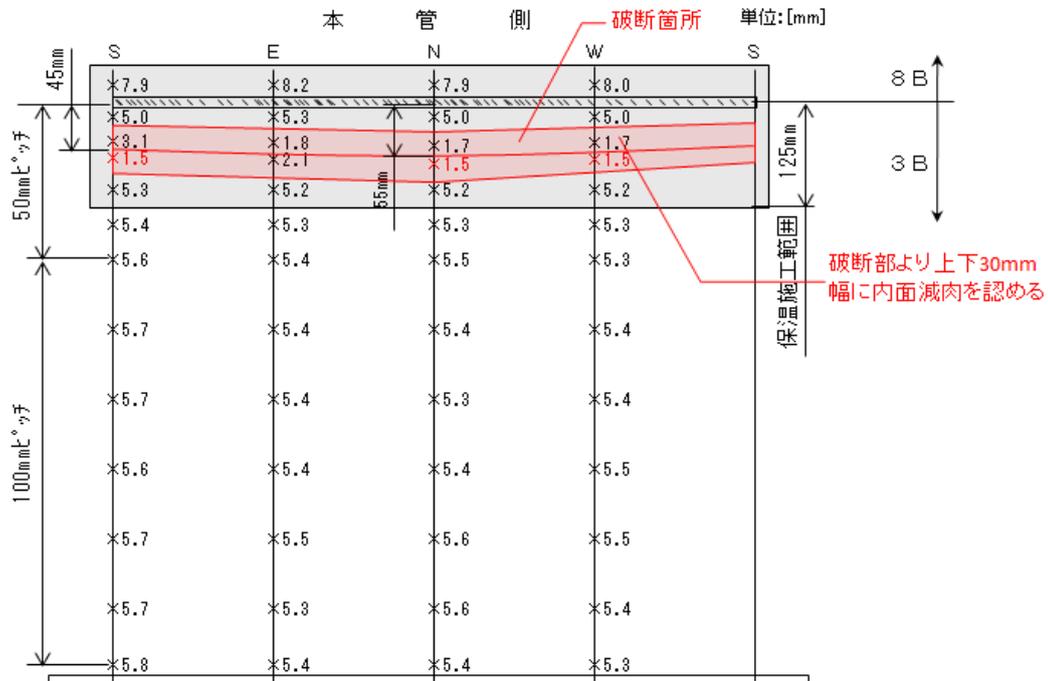
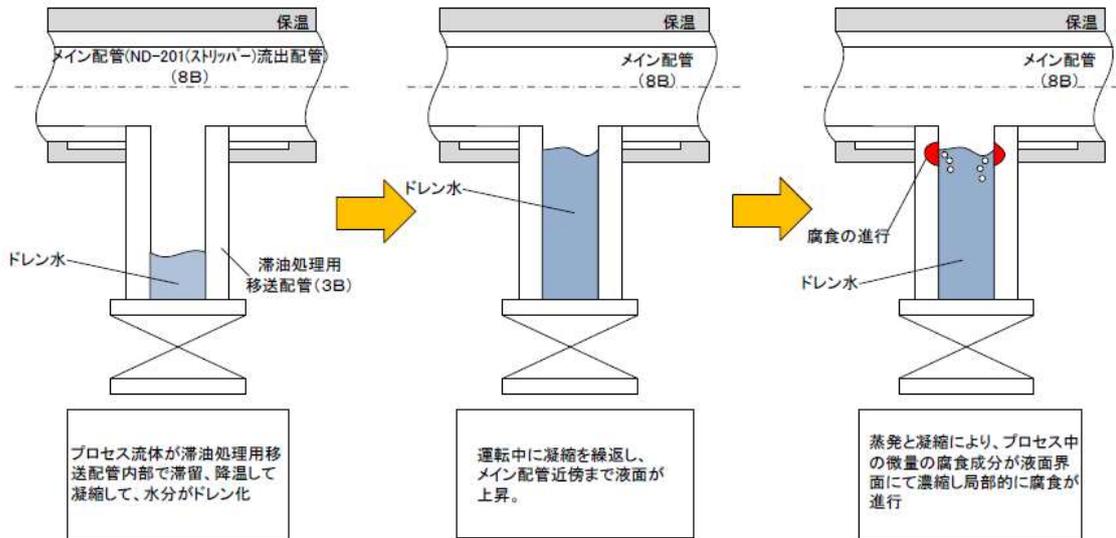
図4 破断した拔出配管

- ③ ドレン水の液面がメイン配管近傍まで達すると、プロセス流体(約 220~240°C)によりドレン水の蒸発と凝縮が繰り返され、局部的に配管内面の酸化保護被膜が破壊された。
- ④ 破断した配管内面にはスケールが認められた。分析の結果、スケールの主成分は酸化鉄および塩化鉄であることを確認した。工程中で使用される水素に含まれている微量の塩素がドレン水に溶解、蒸発と凝縮を繰り返し、高濃度の塩酸となり、メイン配管から45~55 mm下方で局所的な内部腐食が進行して、全周破断に至った。破断部近傍の最少肉厚は1.5 mm(元厚 5.5 mm)で、全周約 30 mm幅が内面から減肉している。なお、拔出配管のその他の部分は減肉がなく、メイン配管の減肉は軽微であった(元厚 8.2 mm→最少肉厚 7.7 mm)。
- ⑤ 拔出配管にはスケールなどの堆積物およびドレン水の滞水により腐食傾向にあることを認識していたため、定期的な肉厚測定が実施されていた。しかし、ドレン水の蒸発、凝縮による腐食を想定していなかったため、破断したメイン配管近傍ではなくバルブ直近の底部を測定点としていた。
- ⑥ 拔出配管は操作をしやすい位置にバルブを設置したため全長を長く(950 mm)していた。また、外面腐食を懸念したため、拔出配管には保温材やスチームトレースを設けていなかった。このため、拔出配管はドレン水が滞水しやすい構造となっていた。
