高圧ガス事故概要報告

整理番号 2013-192	事故名称 リターンガス回収用フレキシブルチューブからの炭酸ガス漏えい			
事故発生日時 2013-7-17 15時15分頃	事故発生場所 福岡県北九州市	事故発生事象 漏えい①	原因 設計不良	
施設名称 炭酸プラント	機器名 No. 3液炭ローリー充填場	主な材料 フレキシブルチューブ SUS304	概略の寸法 40A、3000L	
内容物 炭酸ガス	高圧ガス製造能力 3,045,835m ³ /日(Nor.)	常用圧力 2.16MPa	常用温度 -35℃	
被害状況 液化炭酸ガスをローリーに充填している時に、ローリーからのリターンガスを回収するフレキシブルチューブから微量の炭酸ガス漏えい(手を近づけてわかる程度)を発見した。 人的被害:なし、物的被害:フレキシブルチューブ損傷、炭酸ガス微量漏えい。(図-1~3参照)				
事故概要 ①7月17日14時50分頃、No. 3充填口にローリーが到着し、充填作業準備開始連絡が計器室に入る。その後、手順に従って運転手が手順書通りの操作を実施し、液化炭酸ガスの充填を開始した。 ②15時15分頃、ローリー運転手から、ガスが漏れているような音がするとの連絡が計器室に入る。 ③運転員が現地に行き、微少漏れ(手を1cm程度に近づけないと判断できない程度:横、西面)箇所を確認し、主任に連絡した。主任も確認したが、その間にローリーへの充填は完了した。 ④15時50分頃、運転統括より課長代理に電話連絡があり、課長と共に現地に向かった。 ⑤15時58分頃、現地を確認後、課長がRC推進部及び石化炭素生産センター長へ連絡した。 ⑥16時45分頃、RC推進部より福岡県工業保安課に通報した。 ⑦当該液化炭酸ガス出荷設備を一時停止した。 ⑧8月29日、代替フレキシブルチューブに取り替えた。				
事故原因 製作不良なのか、取扱不良なのかは特定できなかったが、分析結果から原因は、内面からの疲労破壊であった。起点は不明である。(図-4参照)				
再発防止対策 ①フレキシブルチューブ保管時に無理な荷重がかからないように、先端の保管位置を低い位置に変更し、曲がりのきつくなる箇所はスプリングで補強した。尚、フレキシブルチューブの置き場については、ステンレス製板やビニルマット等で傷がつかないように配慮している。(図-5参照) ②ローリー接続位置を明確に表示し、フレキシブルチューブに無理がかからないようにした。(図-6参照) ③フレキシブルチューブの取替周期を法定周期3年から1.5年に変更した。なお、今後の使用状況を踏まえ、適正寿命を判断することとした。(図-7参照) ④同種のフレキシブルチューブも問題のないことを確認した。また、液体アンモニア用フレキシブルチューブも全て問題のないことを確認した

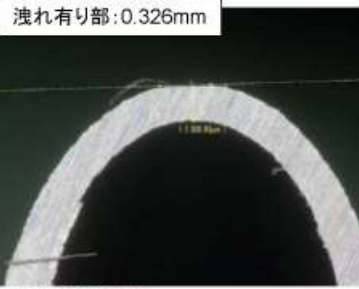
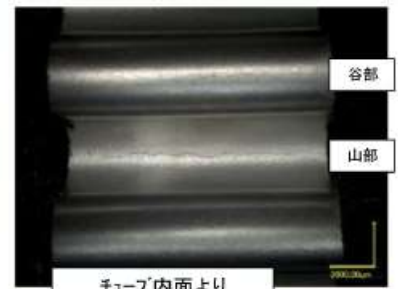
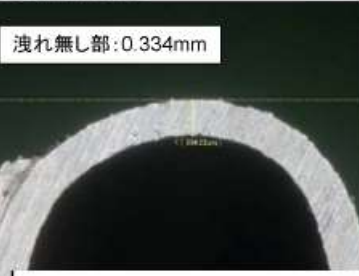
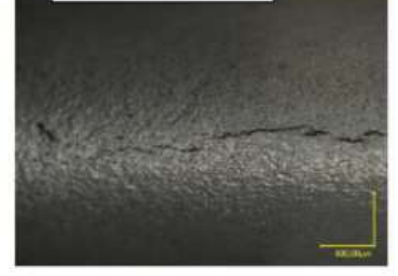
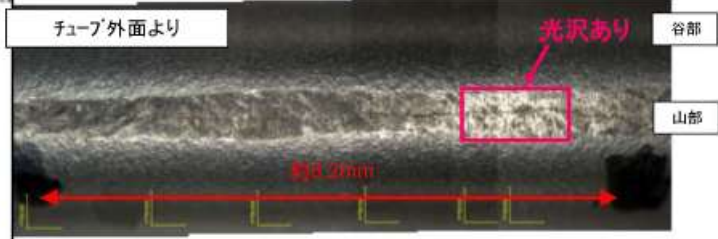
図-4(2) 原因(損傷箇所、状況)

- ・チューブ外面とブレードの摩耗有り
(金属光沢、外面より)
- ・チューブ内面に腐食無し

- ・使用チューブ 0.4mm
(製作時MIN値:0.30)
- ・チューブとブレード隙間 0mm(設計上)

東面の位置で、内側から外に向けて割れが発生している 長さは8.2mm
