高圧ガス事故概要報告

整理番号 2013-207	事故名称 移送配管のフランジからのLPガス漏えい			
事故発生日時 2013-8-8 11時00分頃		事故発生場所 大阪府堺市	事故発生事象 漏えい②	原因 施工管理不良
施設名称 LPG貯蔵入出荷 設備	機器名 LPG製品タンク (TK-105)移送配管	主な材料 ガスケット #1834R-GR-EES	概略の寸法 8B(200A)	
内容物 プロパン	高圧ガス製造能力 33,173,106m ³ /日(Nor.)	常用圧力 1.18MPa	常用温度 40℃	
被害状況 高圧ガスタンク(TK-105)下部移送配管フランジガスケット部からのプロパン微量漏れ。 人的被害:なし、物的被害:ガスケット損傷、プロパン 9.57L漏えい。(図-1、2参照)				
事故概要 ①8月8日、当該タンクから他LPGタンク(TK-3)へプロパン製品を移送作業中。 ②11時00分頃、現場巡回中の運転員がTK-105移送配管フランジ部の下部(8時方向)に微量漏れ(かげろう)を発見し、無線機で上司の直副長に連絡した。(図-3参照) ③11時15分、直副長は保全課に当該フランジの増し締めを依頼すると共に、運転員による応急的な増し締めを実施した。 ④11時45分、保全課にて増し締めを実施したが、ガス検知(直近、60%LEL、1.08VOL%相当)のため、当該フランジ部にスチーム吹き付けを開始。 ⑤13時30分、再度保全課にてフランジ増し締めを実施し、ガス検知濃度が低下(直近、5%LEL、0.09VOL%相当)したが、これ以上漏えいが止まらないため、環境安全課、保全課、運転課にて協議の結果、ガスケットを交換することとした。 ⑥16時00分、ガスケット交換準備作業として、運転課にて当該移送配管の残液パージを開始した。 ⑦8月9日17時前、ガスケットの交換を完了した。(図-4参照)				
原因 取り外したガスケットのフープ部分全面に錆が付着していたことから、2005年開放検査時の仕切り板復旧時の清掃と確認不足が原因である。7年後の6月中旬から7月にかけて圧力変動があり、僅かながらでも加圧、降圧の変動が影響し、ガスケットを損傷させ、微量漏えいが発生した。(図-5参照)

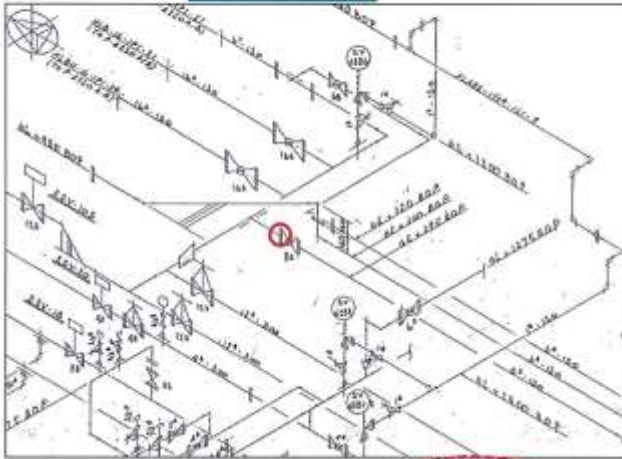
2005年仕切り板管理表

破線内がフープ部分に微細な錆が付着（健全な状態はシート面付着無し）がスクラップ取り外した状況はシート面フープ全面に錆が付着していたことから、2005年開放検査時の仕切り板復旧時に内部確認不足が起因したものと推測7年後に漏れに至った原因はLEAK発生前の1-2ヶ月にかけて僅かなり加圧/降圧の圧力変動と推測

再発防止対策 配管工事標準手順書では、フランジ面の検収の際、ガスケットの確認、清掃確認の他、責任感を持たせるためにフランジへの氏名直接サインを原則としている。リフレッシュ教育として、「復旧時の検収のやり方」について施工監督者を含めて課内教育を実施した。				
教訓 ①仕切り板の復旧等の慣れた作業でも、もう一度手順を確認し、作業に当たるよう手順書の再確認をすべきであり、地道な教育を繰り返すことが必要である。 ②運転員はガス検知器が作動しなくても、パトロール時にかげろう程度でも発見し、早期に対策を取ることが重要である。				
備考 ①通報については、すぐに5%LEL(爆発下限界)になったため、翌日午前中に実施した。 ②保安管理システムはエクソンモービルのOIMSを使用し、「安全よりも優先される仕事はない」の実践他、4項目のマネージメントのリーダーシップ、決意及び責任を推進力とし、操業ではリスク評価・リスク管理他9項目のエレメントを持ち、評価としてOIMSアセスメントと継続的改善を実行し保安管理に努めている。それに加えて、21のシステムから成る独自の保安管理システムを作り、安全・セキュリティー・健康・環境パフォーマンスに影響し得る全ての操業の側面に関して、継続的な改善を実行し、保安管理に努めている。				
事故調査解析委員会 特になし
