## 高圧ガス事故概要報告

整理番号 2015-200	事故の呼称 仕切り板入れ替え作業中の水素漏えい火災			
発生日時 2015-6-22 17時03分	事故発生場所 千葉県市原市	事故発生事象 1次)漏えい 2次)火災	事故発生原因 主)誤操作など 副)情報伝達の不備	
施設名称 第4水添脱硫装置	機器 連絡配管	材質 STPG370	概略の寸法 外径 1140mm(4インチ) 厚さ 6.0mm	
ガスの種類及び名称 水素ガス	高圧ガス製造能力 7,195,536Nm <sup>3</sup> /日(標準 状態)	常用圧力 2.66 MPa	常用温度 50℃	
被害状況(人身被害、物的被害) 人的被害なし、重油(LSC 重油)配管電動弁のアクチュエーター(駆動部)の焼損				
<p>事故の概要</p> <p>第2接触改質装置(2RF)の脱硫セクション(N-UF)から発生した水素リッチガスを第1水添脱硫装置(1UF)及び第3水添脱硫装置(3UF)へ送気している配管から第4水添脱硫装置(4UF)へ枝取りしている連絡配管(以下「当該配管」という)の第1弁(4UF が運転開始準備中により閉止中、以下「当該弁」という)の下流側フランジ部の仕切り板取外し作業中に、内部流体の漏洩及び火炎を発見した。(約 350Nm<sup>3</sup>漏えい)</p> <p>発災後は、1UF、3UF 側及び 2RF 側の各元弁閉止により当該配管系をブロックし、それぞれの元弁付近から窒素を投入、発災箇所周辺への冷却散水を実施した。(図1、2参照)</p> <p>以下、事故の概要を時系列で示す。ただし、関係官庁の入退所は除外した。</p> <ol style="list-style-type: none"> <li>① 6月22日 17:03 頃 仕切り板取外し作業立会いの製造課員が当該配管での内部流体の漏洩及び火炎を発見(図3、4参照)</li> <li>② 17:05 頃 防衛隊発令</li> <li>③ 17:08 頃 ホットライン通報</li> <li>④ 17:15 頃 当該配管 2RF 側元弁閉止</li> <li>⑤ 17:20 頃 防衛隊本部設置</li> <li>⑥ 17:20 頃 当該配管 1UF、3UF 側元弁閉止</li> <li>⑦ 17:28 頃 発災箇所周辺に冷却散水開始</li> <li>⑧ 17:30 頃 現地対策班設置</li> <li>⑨ 17:36 頃 1UF、3UF 緊急シャットダウン開始</li> <li>⑩ 18:03 頃 当該配管 1UF、3UF 側の元弁付近から窒素投入開始</li> <li>⑪ 18:09 頃 当該配管 2RF 側の元弁付近から窒素投入開始</li> <li>⑫ 19:21 頃 可燃性ガス測定のため、1UF、3U

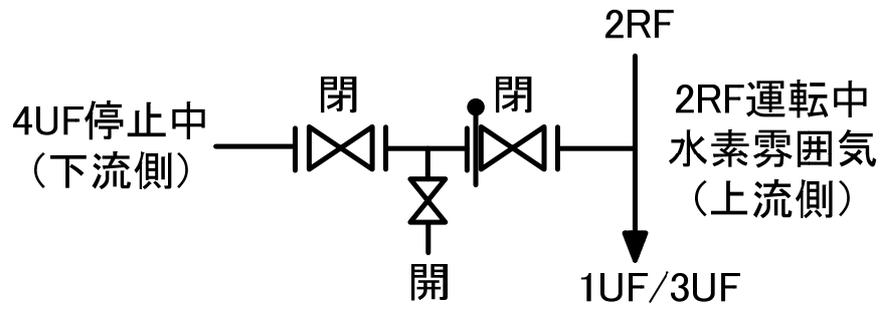
図2 発災部のプロセス詳細

- 4月20日 4UF 定期整備のため、仕切り板挿入。なお、2RFは停止中で圧力はなし。仕切り工事期間はシートガスケットを使用。
- 5月 1日 4UF 定期整備のため停止
- 6月11日 4UF 気密試験を実施。テスト後は脱圧し、窒素微圧保持。
- 6月21日 4UF 運転開始準備中。
- 6月22日 当該配管内部は、仕切り板より上流側は2RF運転中のため水素ガスが流れており、また上流側と下流側は、弁閉止及び仕切り板挿入により、縁切りされていた。下流側は4UFが運転準備開始中のため圧力はかかっていなかった。
