平成27年度経済産業省委託

石油精製業保安対策
石油精製プラント等の事故情報調査
に関する報告書

平成28年3月

高圧ガス保安協会

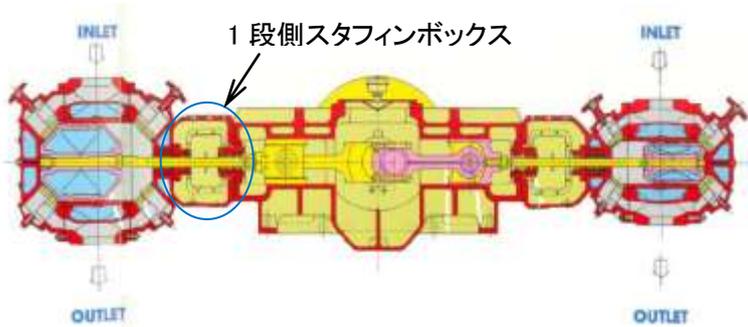
写真1 スタフィンボックスのアクリル板の破損状況

<p>事故発生原因の詳細</p> <p>○直接原因</p> <ol style="list-style-type: none"> ①過去に発生した事故(備考参照)の再発防止対策として実施した、ベント配管補修工事において、ベント配管に設けた放出元弁が閉止されていたため、スタフィンボックス内の圧力が上昇し、亚克力板の破損に至った(亚克力板強度0.3MPa)。 <p>○間接原因</p> <ol style="list-style-type: none"> ②圧縮機運転の運転前確認において、ベント配管放出元弁の開閉状態の確認を怠っていた。 ③ベント配管放出元弁は、何時の時点で誰が閉止したのかは解明できなかった。

アクリル板の破損
(だ円状に破損)

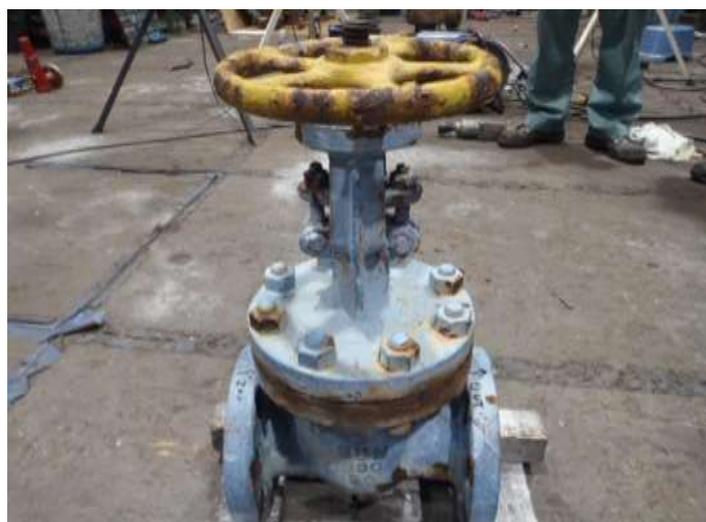
図3 高所放出管元弁本体

<p>事故発生原因の詳細</p> <p>○ 直接原因 高所放出管は、一つの弁のみによる可燃性ガスと大気との縁切り箇所であり、放出管元弁からシート漏れをし、漏えいしたLPガスが大気に放出された後、落雷により着火したと推定される。</p> <p>○ 高所放出管元弁からの漏えい原因 弁の漏えい原因として以下の 3 点が考えられる。</p> <p>① 締付け力の低下</p> <p>② 弁ディスク・シートリングの変形、傷</p> <p>③ 弁ディスク・シートリング面への異物噛込み</p> <ul style="list-style-type: none"> ・ 発災当日、火災発生後に高所放出管元弁を増締めするも、ハンドルは動かさず微開状態ではないことを確認したため、①であることの可能性はないと考えられる。 ・ 放出管元弁を分解、点検により、弁本体、ディスク本体共に変形、傷等の異常

がないことを確認した(目視検査の結果、片あたりの形跡を認めず、傷、変形等を認めなかった。浸透探傷試験の結果、指示模様を認めなかった。)。また、弁分解、再組立て後に漏えい試験を実施し、漏えいが確認されなかったことから、②であることの可能性はないと考えられる。分解点検時に異物が排除された可能性があり、③の可能性が高いと考えられる。

- ①当該球形貯槽を含む 17 基の高所放出管元弁出口側に閉止板を挿入した。
- ②本事故の原因と対策について係内教育を実施すると共に運転標準の改訂を行った。
- ③運転員能力マップ(習得すべき知識、技術、技能)にシングル弁のシート漏れ対策を追記した。
- ④毎日 6 回の日常点検に加え、3ヶ月に一度の頻度で球形貯槽上部についても点検を行うように運用の変更を行った。

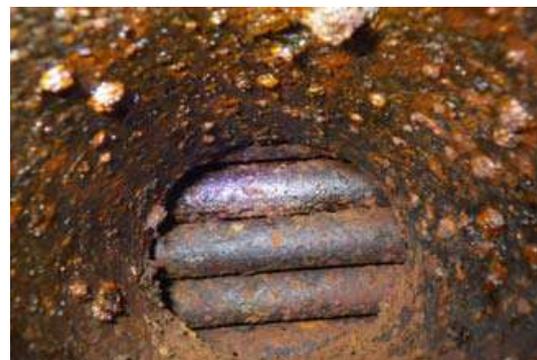
図6 熱交換器②マンホール から伝熱管外面

事故後、伝熱管を全て抜管して、目視検査したところ、97 本全ての伝熱管外面全体に肌荒れ状に腐食しており、1 本で貫通していることが確認された。また、肉厚測定の結果、元厚 3.9mm に対して、最小残肉厚 0.2mm から 1.9mm(最大腐食深さ 2.0mm から 3.7mm)だったものが 82 本であった。(図7～図9)

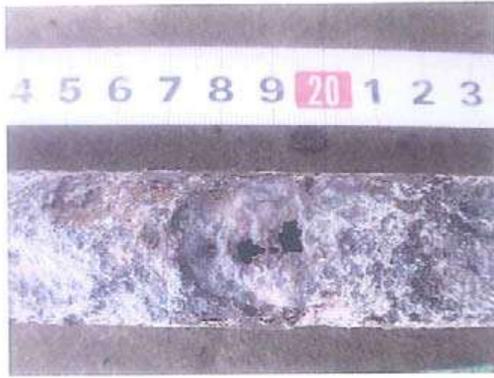
図7 伝熱管:貫通部

熱交換器(設置後 28 年経過)の伝熱管温水側は、温水による腐食の恐れがないと判断していたこと及び耐圧部ではなかったことから、開放検査のときは管板の目視点検と管板とチューブの溶接部の浸透探傷試験検査を実施し、伝熱管温水側は検査を実施していなかったため、伝熱管温水側の腐食が進行し貫通した。(図4、図5)

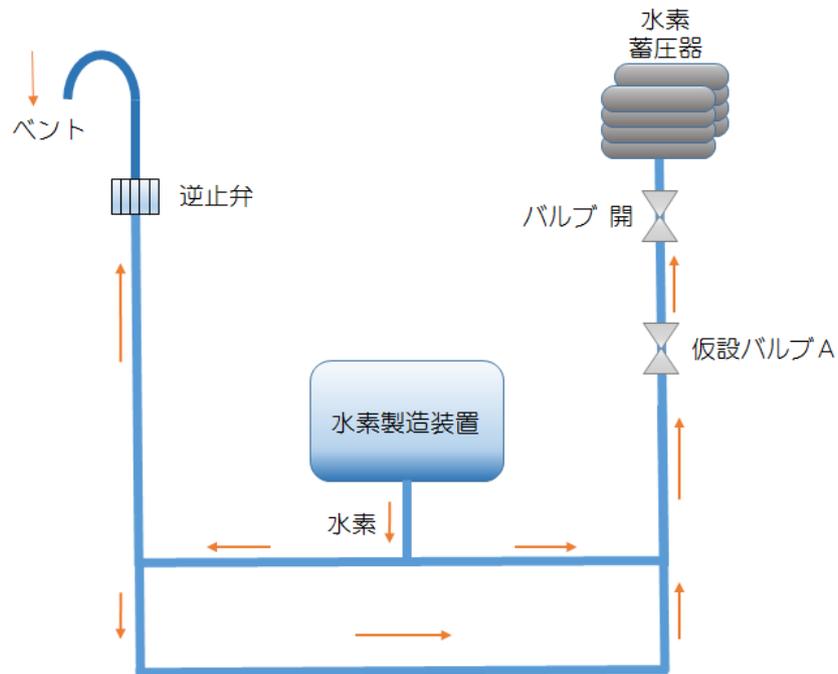
図1-2 水素製造装置のベントラインから蓄圧器への水素流入経路概要
 (※事業所へのヒアリングを基に高圧ガス保安協会が作成)

<p>ブを閉止しなかったため、水素製造装置からベントラインに流れていた水素が蓄圧器に逆流する状態となり、蓄圧器内部の異物を除去するために使用した掃除機にも水素が流入して(図 1-2)、掃除機モーターから出たとみられる火花により発火に至った。</p> <p>○間接原因</p> <p>仮設バルブの閉止操作については作業前に確認をしていたが、詳細の手順書およびチェックリストを作成せずに作業を進めていたため、バルブ閉止操作を行わなかった。</p>
<p>事業所側で講じた対策(再発防止対策)</p> <p>① 水素製造装置のベントラインと蓄圧器のベントラインが連結されていたが、これを完全に分離した。</p> <p>② 作業で実施する具体的な操作に関する手順書を作成した。また、手順書のチェックリストを事前に作成して、上司が承認する手順とした。</p> <p>③ 作業開始前に手順書およびチェックリストの確認を作業員全員で行う手順とした。</p>
<p>教訓(事故調査解析委員会作成)</p> <p>① 高圧ガス設備の点検、清掃等を行うときは、作業手順書、チェックリスト等を用い、作業前に作業員全員で操作手順と危険性を確認すること。</p> <p>② 蓄圧器の開放検査時は他の設備からのガスの流入を防止するために、開放する部分の前後のバルブを確実に閉止し、かつ、開放する部分におけるバルブ又は配管の継手に仕切板を挿入するなど、他の設備と確実に分離すること。</p>
<p>事業所の事故調査委員会</p>
<p>備考</p>
<p>キーワード</p> <p>水素スタンド、水素、開放検査、蓄圧器、清掃、ガス置換、開閉忘れ</p>
<p>関係図面(特記事項以外は事業所提供)</p>

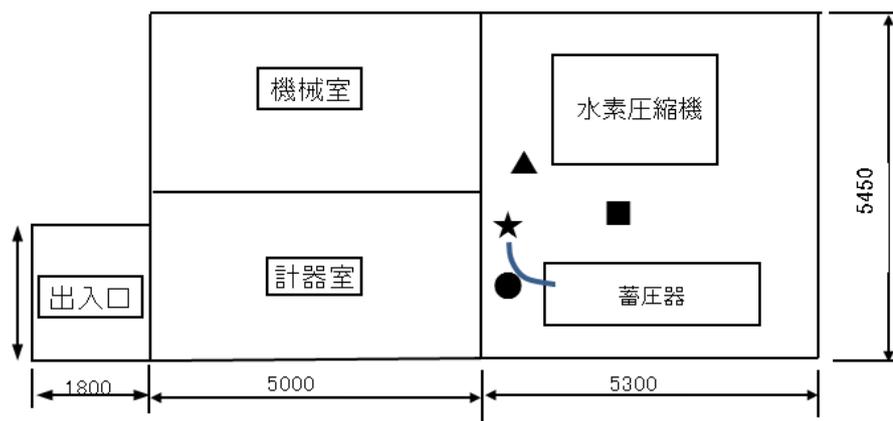
図3 作業時の作業員と機器類の配置状況

- : 作業員A: 水素着火による右手首・甲の火傷
- ▲: 作業員B
- : 作業立会者
- ★: 掃除機
- ~: 掃除機ホース

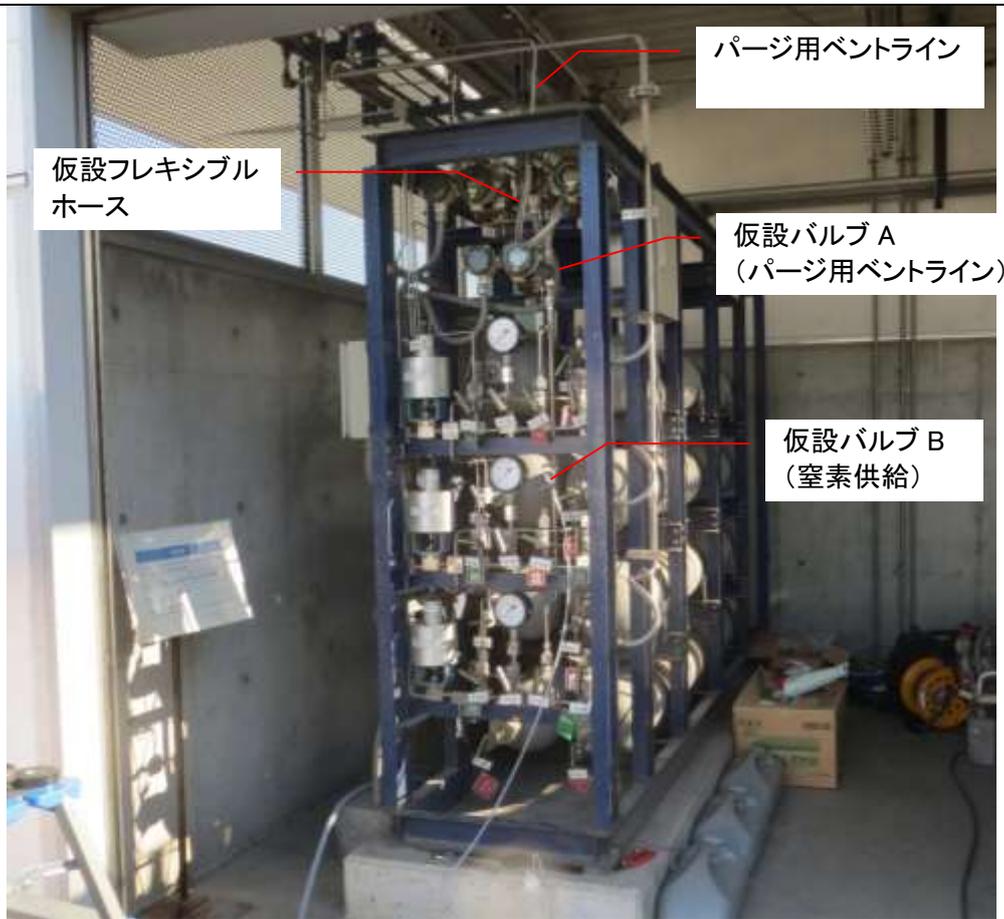
写真2 点検作業時の仮設バルブの設置状況

<p>事故発生原因の詳細</p> <p>○直接原因</p> <p>蓄圧器の開放検査中に蓄圧器とベントラインを仕切るため設けていた仮設バル</p>

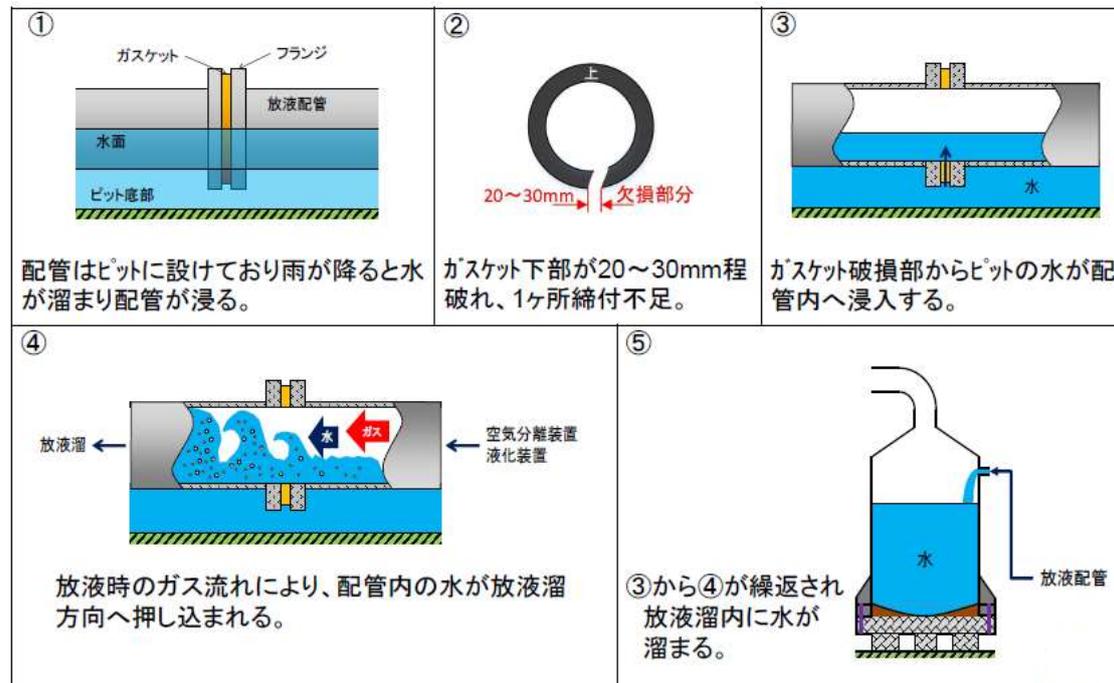
図6 水浸入メカニズム

2001年8月No. 3放液溜において底板変形のトラブルが発生した。放液時に放液溜に滞留していた水により氷が生成、膨張したことが原因と推測した。1977年の設置以来数多くの放液作業を実施してきたが、破裂することを想定できなかったことや、放液溜の中に水が存在していたとしても、液化ガスを放液すると放液溜底部にて水が氷となるだけとの認識であった。今回の事故発生原因も同様に水の滞留が起因となっている。以上のことから間接要因を抽出した。

- ・トラブル要因として、氷による膨張と判断、放液溜が破裂することを想定できなかった。
- ・水が大量に滞留することを異常と捉えず、水侵入経路の追究を行なわなかった。
- ・閉止フランジによる排水口に水抜き弁を設置したが、作業手順書の変更をしなかった。

- ①連絡配管をピット内から地上に移設し、水が侵入しないように改造した。
- ②放液溜の確実な水抜き実施及びルール化、事故内容の全従業員への教育
- ③設備異常時の情報伝達の確実な実施、全作業手順の内容見直し、設備・作業リスクの洗い出しと改善(非高圧ガス設備、非高圧部のフランジ、排水ピットも含む)、Know-Why を加味した工場管理基準・作業手順書の整備、日常的な安全活動の推進によるリスク感性の向上(作業目的教育、事故トラブル情報を活用した教育及び安全風土醸成のための活動継続)
- ④放液溜の調査・内部点検・作業手順の確認改善、納入先ユーザ及び他社装置メーカーへの水平展開、放液溜設計への反映・安全設計の配慮、類似の主要設備以外へのリスクアセスメント実施、工場管理機能のチェック徹底(工場管理及び故障対応のチェック、保安監査項目に工場の運営管理システムの機能状況等の追加)(表1参照)

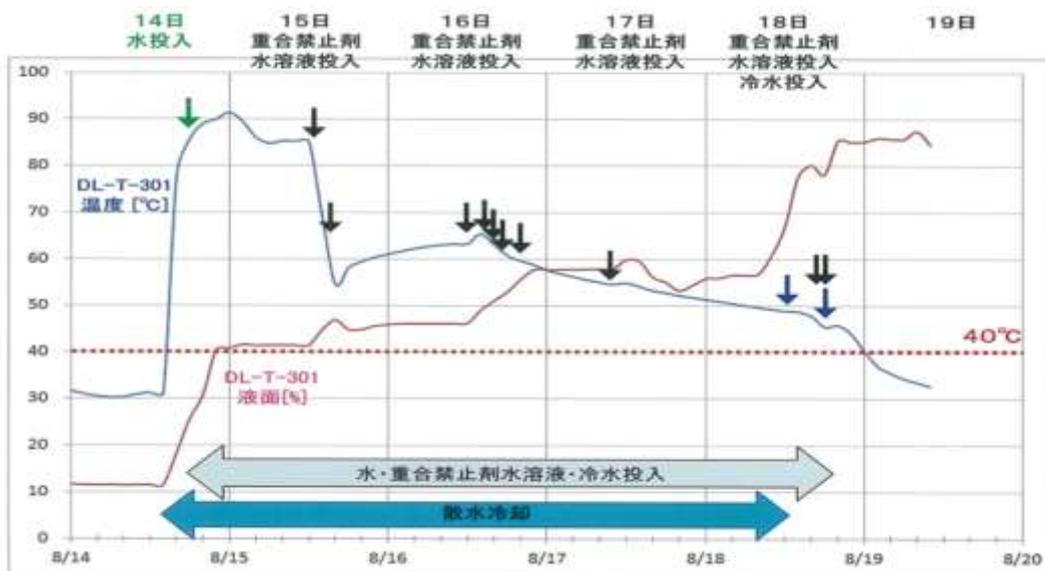
図 10 雑液タンクの温度、液面トレンド

<p>事業所の事故調査委員会</p>
<p>備考</p> <p>消防庁通達(平成24年10月1日)「化学プラントにおける事故防止等の徹底について」に基づき、混合危険による温度、圧力上昇についてのリスク想定の結果、雑液タンクに温度の検知手段が必要と判断し、温度計を設置していた。</p> <p>この結果、重合反応後の温度変化のトレンドを把握できたことで、水冷却の効果、重合禁止剤投入後の温度推移、液面推移(既存液面計による)、事故原因究明に役立てることができた。</p>
<p>キーワード</p> <p>アクロレイン、アンモニア、漏えい、重合反応、雑液タンク、チェックリスト</p>

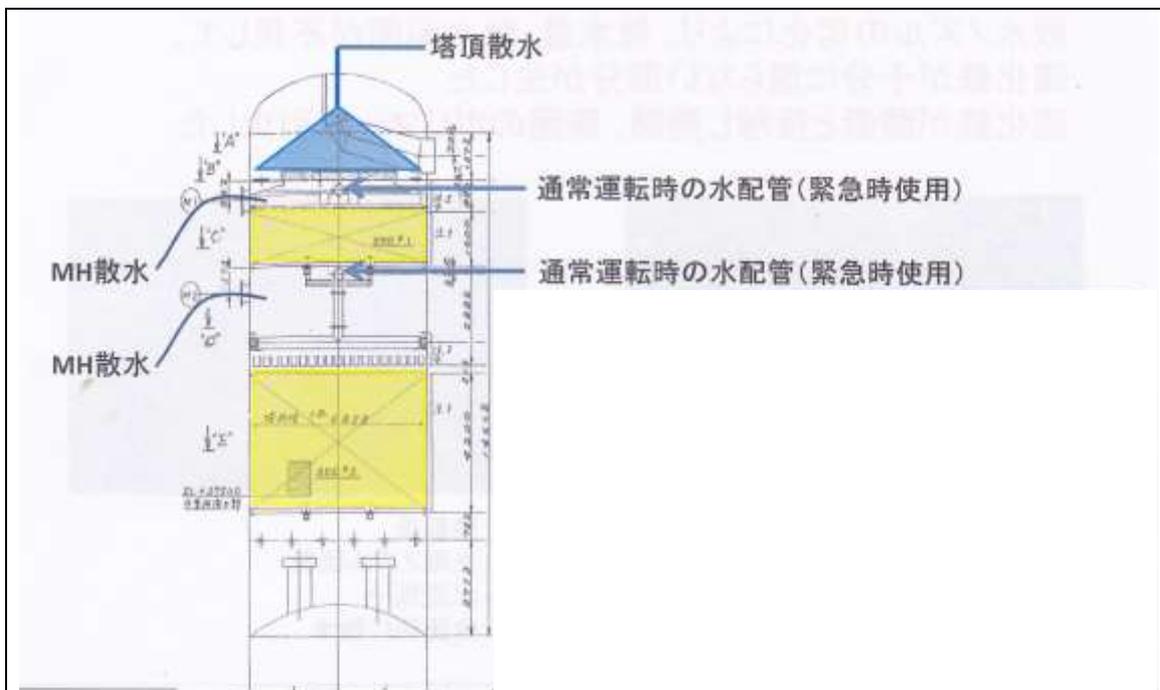
図 6 精留塔開放時の発火防止策の概要

1) 散水ノズルの劣化により、本来回転するノズル先端部分が回転せず、散水量、散水範囲が不足して、硫化鉄が十分に湿らない部分が生じていたことから、硫化鉄が空気中の酸素と接触して、急激な発熱が起った。
