石油精製業保安対策  
石油精製プラント等の事故情報調査  
に関する報告書

平成 29 年 3 月

高圧ガス保安協会

高圧ガス事故概要報告

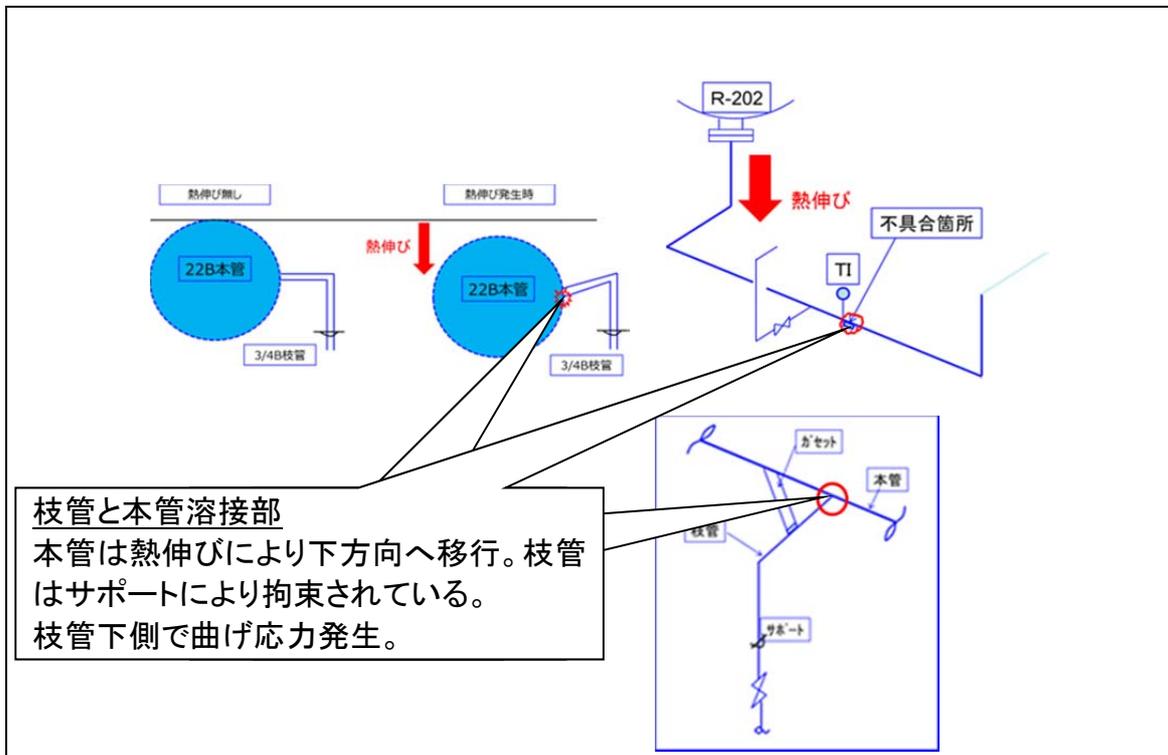
図3 枝管下側に曲げ応力

枝管割れ断面写真

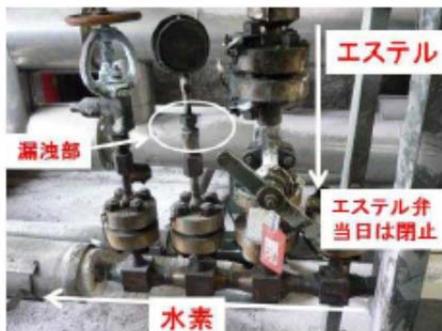
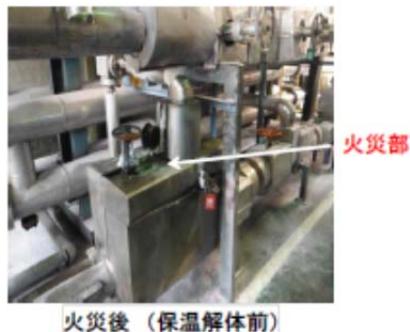
漏洩箇所の観察結果

圧力計 継手部

鋼ガスケットとアルミガスケットの2枚が装着されていた。

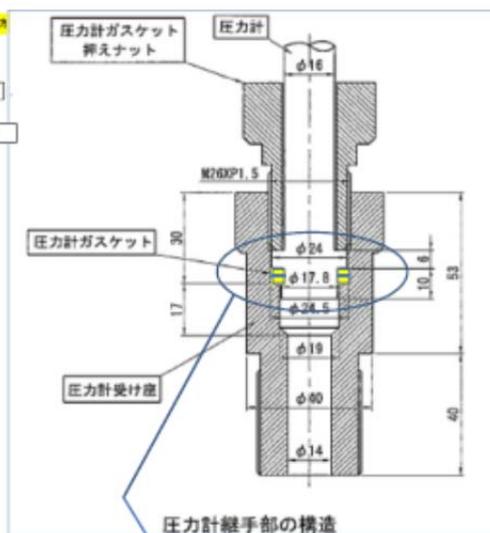
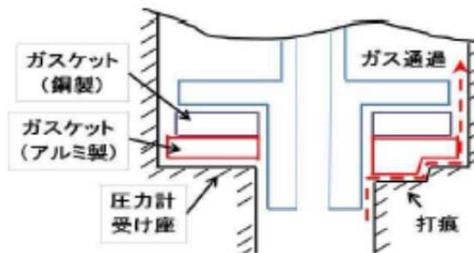
図3 原因分析

<p>重ねの状態となってしまった。</p> <p>③ また、以前からアルミ製ガスケットが圧着して取り外しにくかったことから、ドライバーやハンマーで外すことがあり、圧力計の受け座(アルミ製ガスケット側)に打痕が3箇所あった。(図3、4参照)</p> <p>④ この結果、打痕のあった方向と、漏洩・火災となった方向が同一であったため打痕部からガスが噴出して火災にいたったと推測される(解体した保温BOX内の保温材に約径50mmの孔が開いていた)。</p> <p>⑤ アルミ製ガスケットに関して、過去に固着した経験があったにもかかわらず、よく確認しなかった。</p>
<p>事業所側で講じた対策(再発防止対策) (ハード対策)</p> <p>① 今回漏洩した圧力計含め、受け座の打痕の有無を合計22ヶ所調査した。傷が見つかった圧力計の受け座(今回漏洩した圧力計を含む3ヶ所)については、打痕の傷部分を削り取り受け座を平らにした。切削加工後には浸透探傷試験にて表面の健全性を確認し、切削後の厚みが必要肉厚を満足することを確認した。</p> <p>② 今回火災の影響を受けた配管、弁について、熱影響を受けていないBラインの配管、弁等を比較し、健全であることを確認した。</p> <p>(ソフト対策)</p> <p>① アルミ製ガスケットは使用禁止とし、銅製ガスケットを使用する他、以下の内容を含む圧力計交換作業手順書を作成し、運転員に教育した(10名)。</p> <ul style="list-style-type: none"> <li>・ガスケット固着時は、受け座に傷をつけない様に注意し取外す。</li> <li>・ガスケットの取外し、座面健全性、取付け状態を記録する。</li> </ul> <p>② 今回の事故の発生状況と原因、対策は、工場安全衛生委員会で説明し、従業員に周知した。</p>
<p>教訓(事故調査解析委員会作成)</p> <p>① 水素など危険性の高い施設における特殊な作業をする場合は、手順書(例:非定常作業手順書)を作成し、作業員全員で注意事項を確認した上で、確実に作業を実施することが重要である。</p> <p>② ガスケット取外し作業において、ガスケットが固着すること等により取り外しにくい場合があっても、作業手順書等に従って、ドライバーやハンマー等の定められた以外の工具を使用しないことが重要である。</p>

圧力計側のガスケット面にキズは見られなかった。

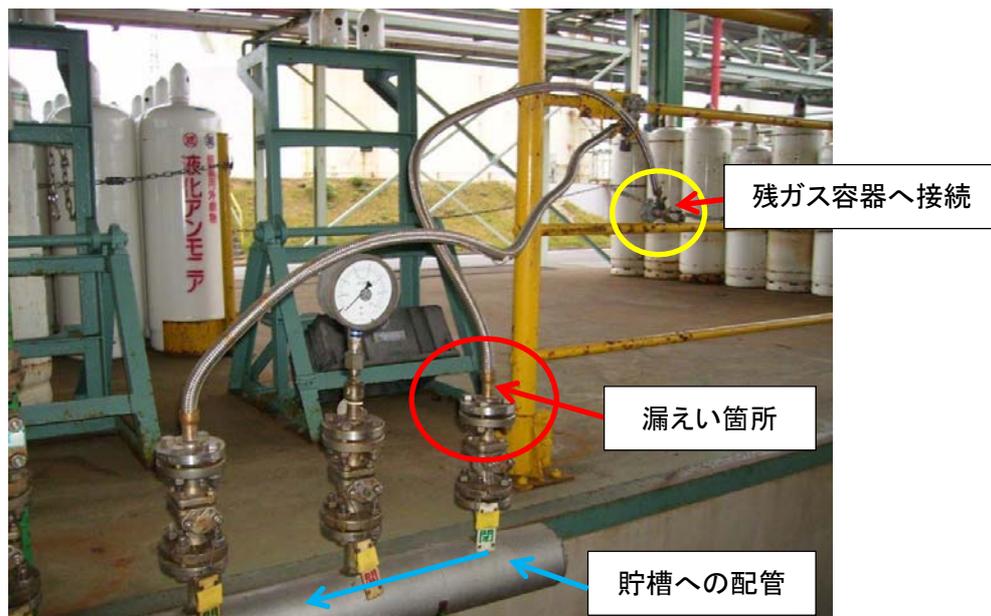
漏えいが発生したアンモニア回収設備

<p>事故発生原因の詳細</p> <p>フレキシブルチューブ着脱の繰り返しと未使用時の保管において、ブレード押さえ近傍が過度に曲がった状態であったため、チューブが破損し、アンモニアの漏えいに至ったと推定される。</p> <p>なお、使用年数は5年9ヶ月である(平成21年7月交換)。定期自主検査で目視検査および1年に1回の耐圧試験を実施している。</p>

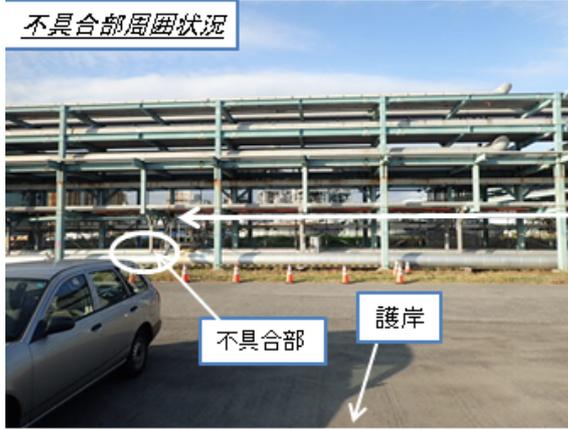
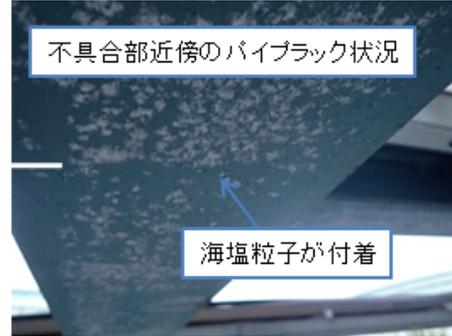
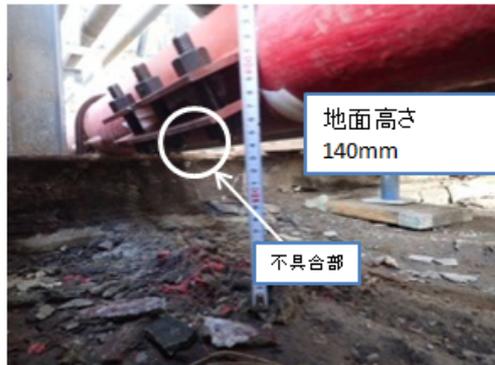
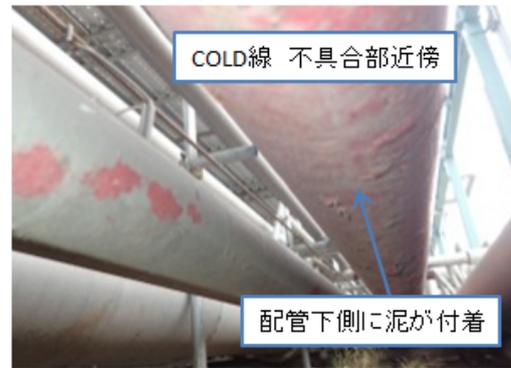
不具合部周囲状況

<p>事故発生原因の詳細</p> <p>① 過去、当該腐食発生部について、腐食進行防止のために2007年に防食塗装を実施したが、素地調整が十分でなかったために錆が塗膜下に残存した。</p> <p>② 残存した錆が、外面からの目視では軽微な塗膜膨れ程度であったが、配管外面から内面方向へ腐食が進行して漏洩に至った。(図5参照)</p>

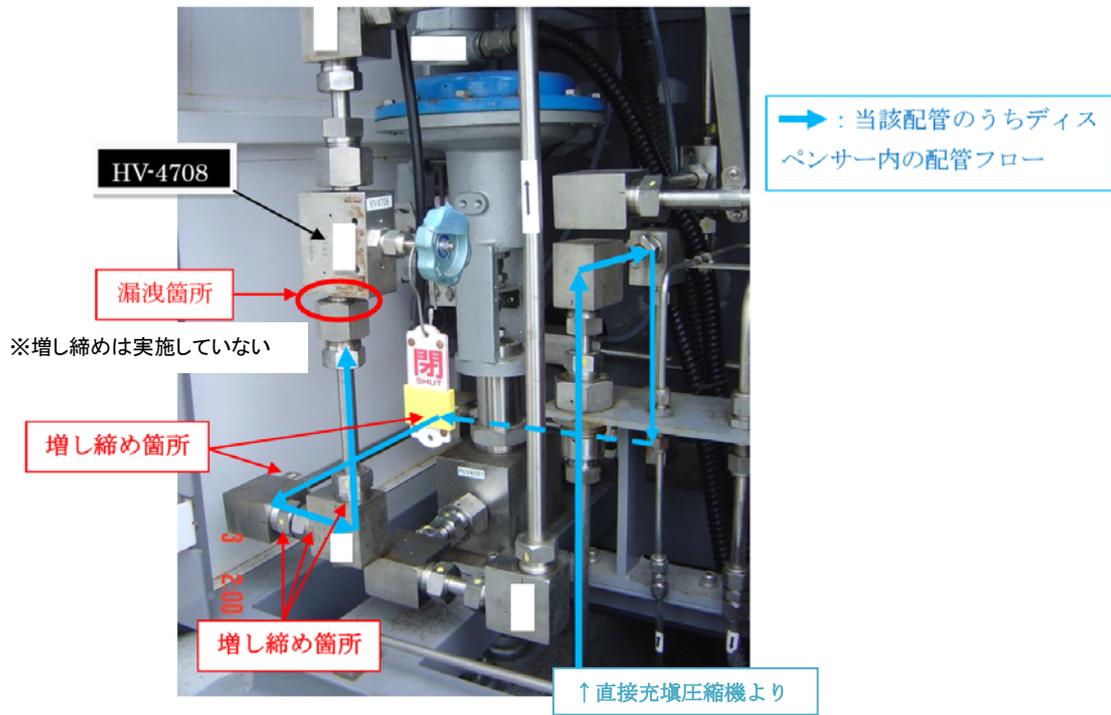
図 2 B 社が増し締めした継手と漏えいが発生した継手

事故発生原因の詳細 ① B社がディスペンサー内の整備作業において、作業指示にない増し締め作業を実施した。当該継手とは別の継手を増し締めした際に、当該継手に緩みが生じ、漏えいが発生したものと推定される。当該継手は、コーン・スレッド型式のねじ込み式継手である(図5参照)。

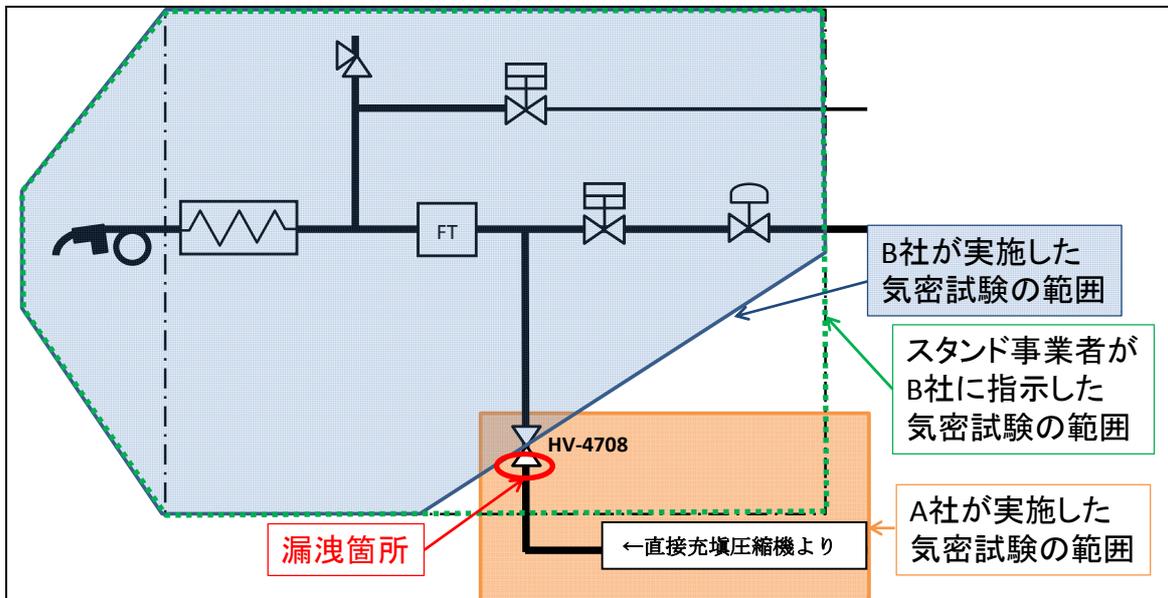
漏えい箇所拡大  
 図3 B社が実施した気密試験の範囲

<ul style="list-style-type: none"> <li>② B社のディスペンサー内の整備作業後の気密試験には当該継手も含まれていたが、作業範囲が明確に定められていなかった。このため、B社が気密試験の範囲を誤認したため当該継手の気密試験が実施されず、当該継手の緩みを事前に発見できなかった。</li> <li>③ 保安検査時にA社がバルブ操作ミスをしたため、蓄圧器から水素が供給されず、当該継手の気密試験が実施されず、当該継手の緩みを事前に発見できなかった。</li> <li>④ 当該継手を含む配管系には圧力計が設置されておらず、バルブが正しく操作されなかった場合には、気密試験において系内の圧力が確認できない構造となっていた。</li> </ul>
<p>事業所側で講じた対策(再発防止対策)</p> <ul style="list-style-type: none"> <li>⑩ 作業仕様書において、作業範囲外の配管及び機器については、一切触れないように注意し、検査前に表示し明確にしておくこととした。</li> <li>⑪ 作業仕様書において、弁等のタグナンバーにより区間を指定し、作業範囲を明確にした。また、作業範囲の境界の気密試験については、上流側と下流側を担当する両社の立会で実施することとした。</li> <li>⑫ 気密試験の作業手順書及びバルブ操作チェックリストを作成した。</li> </ul>
<p>教訓(事故調査解析委員会作成)</p> <ul style="list-style-type: none"> <li>④ ねじ込み式継手は、ねじ以外の接触面で気密が保たれている。両端がねじ込み式継手の場合には、一方を締め付けると、逆側の継手の接触面が離れ、漏えいが発生することがある。漏えいの未然防止には、両側のねじ込み式継手の適切な締結管理と、確実な気密試験による確認が有効である。</li> <li>⑤ 水素スタンドでは、ねじ込み式継手およびフランジ式継手からの漏えいが多く、特に水素スタンド用ディスペンサーの本体内部にあるねじ込み式継手は、CNGスタンドおよびLPGスタンドと比較して数が多い。作業の所掌範囲の確認には、弁等のタグナンバーで区間を指定し、作業手順書およびチェックリストに反映させることが有効である。</li> <li>⑥ 同一の高圧ガス設備において、複数の事業者が作業を行う際は、あらかじめ作業範囲をフロー図等により明確に定め、事業者間で作業範囲を共有しておくことが必要である。作業範囲の境界における作業については、作業責任者の立会いによる確認が望ましい。</li> </ul>

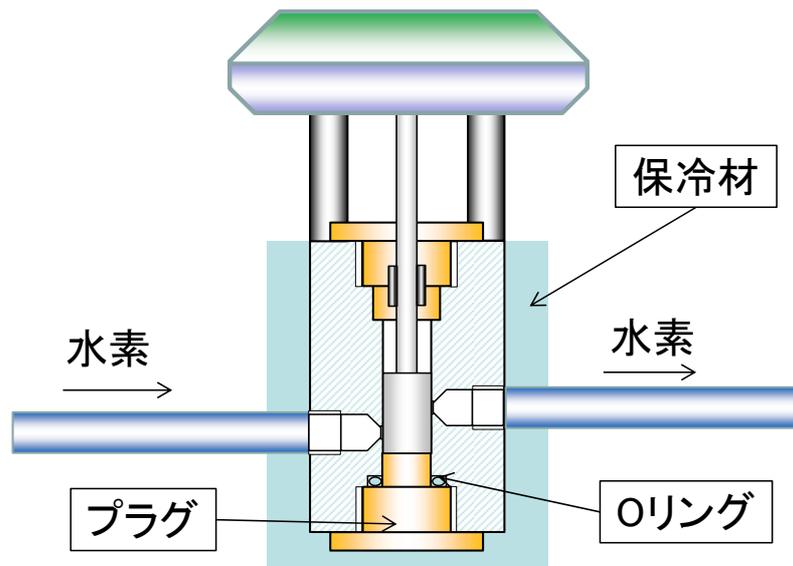
図1 遮断弁概略図(事故発生時、プラグ式遮断弁、保冷有り)  
 (※事業所のヒアリングを基に高圧ガス保安協会が作成)

事故発生原因の詳細 ⑤ ディスペンサー内の遮断弁に EPDM(エチレン-プロピレン-ジエンゴム)製の Oリングを使用していた。Oリングの使用温度の下限は、常用の温度の下限と同じ-40°Cであった。 ⑥ 遮断弁下部に設計仕様には含まれていない保冷材を取り付けて運用した結果、遮断弁下部が低温状態で保持され、Oリングが設計温度(メーカー推奨温度の下限)に近い温度かつ水素環境で使用された。 ⑦ 当日、3台目までは問題なく充填が行われていたが、4台目で漏えいが確認さ

れたことから、複数台への充填行為が過酷な使用条件となったため、漏えいが発生したものと推定される。

- ⑬ 保冷材を取り外し運転する。
- ⑭ 他の材質の O リングへの変更を試みたが、他の水素スタンドの遮断弁で漏えいなどの不具合が生じたため、最終的に遮断弁はプラグ式(図 1 参照)から O リングを使用しない一体型(図 2 参照)に変更した。

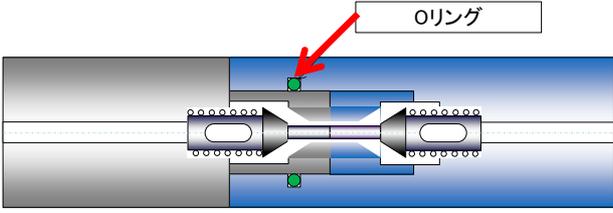
</div> <p style="text-align: center;">図1 緊急離脱カプラーの概略図 (高圧ガス保安協会作成)</p>

<p>事故発生原因の詳細</p> <p>⑧ 事故後にディスプレイメーカーにおいて緊急離脱カプラーの漏えい箇所を特定するため、ヘリウムによる気密試験(表1及び表2参照)を行ったが、室温における87.5MPa加圧直後および-40°Cにおける28MPa加圧30分後の条件では、漏えいは確認されなかった。しかし、-40°Cにおける28MPa加圧直後の条</p>

<p>件においては漏えいを確認した。</p> <ul style="list-style-type: none"> <li>⑨ 緊急離脱カプラーの販売元において、事故後の緊急離脱カプラーを分解し調査したところ、Oリングが損傷していることが判明した(写真参照)。原因は、緊急離脱カプラー下部のOリングの損傷により漏えいしたと推定される。</li> <li>⑩ Oリングに損傷がある場合でも、気密試験の条件によってはOリングの損傷を発見できないことが</li> <li>⑪ Oリングの損傷原因は以下の2つが考えられる。 <ul style="list-style-type: none"> <li>1) 充填開始時に何らかの外力(例:高圧ホースの伸縮)が加わったことでOリング溝と接触面に隙間が発生し、Oリングが隙間に入り込み損傷した。</li> <li>2) 緊急離脱カプラーの販売元における緊急離脱カプラーの組み込み作業時にOリングが損傷した。</li> </ul> </li> </ul>
<p>事業所側で講じた対策(再発防止対策)</p> <ul style="list-style-type: none"> <li>① 緊急離脱カプラーおよび高圧ホースの製作メーカーを変更した。</li> <li>② 緊急離脱カプラーの販売元において、緊急離脱カプラーにOリングを組み込む際の損傷が発生しないための注意点を整理し、作業員へ教育を行った。</li> <li>③ 緊急離脱カプラーの販売元が製品出荷前に、96.3MPa、-40℃のヘリウムにより気密試験を実施することとした。</li> </ul>
<p>教訓(事故調査解析委員会作成)</p> <ul style="list-style-type: none"> <li>⑨ 緊急離脱カプラーに使用されているOリングは、溝と接触面に隙間があると、隙間に入り込み損傷することがある。緊急離脱カプラーには設計時に想定されていない力が加わらないように、緊急離脱カプラー、ホース、充填ノズルなどの部品の組合せとそれにより作用する外力について配慮することが必要である。</li> <li>⑩ 水素ガスは漏えいしやすいため、シール面の小さな傷が漏えいに繋がりがやすい。Oリングの取付けおよび交換作業では、シール面の適切な管理が重要となる。</li> <li>⑪ 水素スタンドにおける高圧ガス設備のシール部のOリングは、通常の室温における気密試験では漏えいが確認されない場合でも、実際の使用条件では漏えいが発生する場合がある。このため、運転中の温度と圧力のそれぞれの変動を考慮し、適切なシール性を有するOリングを選定することが重要である。</li> </ul>

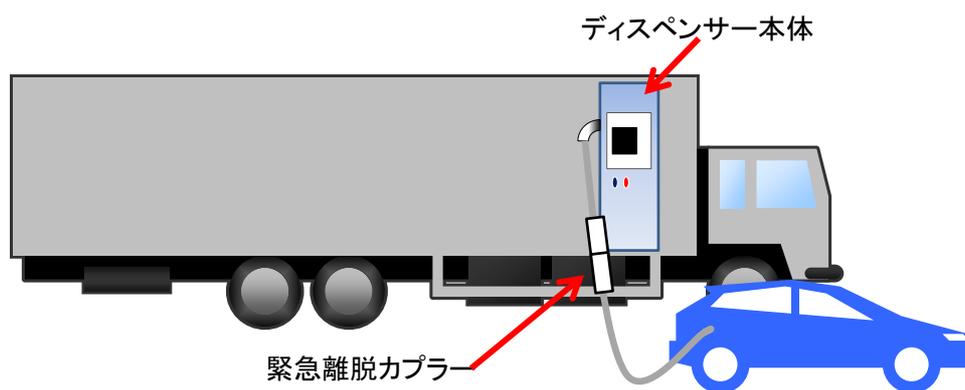
図 2 緊急離脱カプラーの設置例  
(高圧ガス保安協会作成)

緊急離脱カプラー: 充填ホースに著しい引っ張り力が加わったときに、当該ホースの破断防止のために安全に分離するとともに、分離した部分からの水素の漏えいを防止することができる構造のもの。
