パンフレット

アンモニア冷凍空調設備の事故防止の注意事項

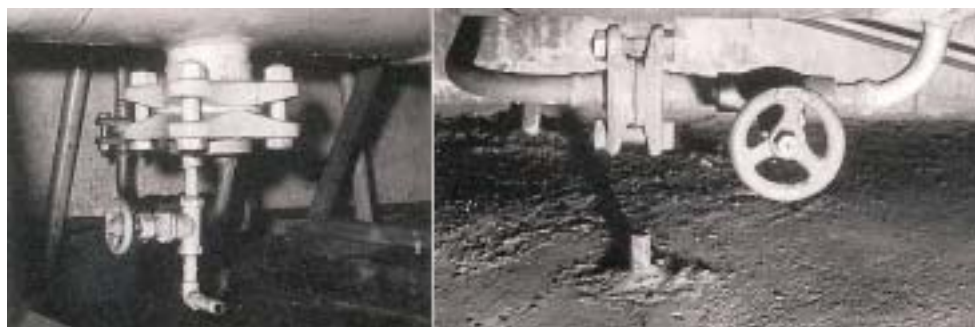
写真2 アンモニア設備のフランジ継手の例(左:4本ボルト、右:2本ボルト)

番号	年月日	業種	設備区分	事故概要
1	2006/ 6/20	食品	冷凍設備、 フランジ継手	アンモニア設備において、フロートスイッチの下部取付フランジ継手からアンモニアガスが漏えいした。原因は、フランジ継手と取付ボルトの腐食及び振動による緩みと見られる。設備は定期的な維持管理がなされていなかった。
2	2006/ 9/3	冷凍、 冷蔵	冷凍設備、 配管、継手	アンモニア設備の電磁弁に漏れが確認され、電磁弁交換後のガス漏れ検査実施中に、上流側ストレーナのフランジ継手からアンモニアが漏えいした。作業員3名のうち2名がアンモニアを吸引し負傷した。原因

は、フランジ継手の片締めで、取付不良だった。また、電磁弁交換の作業手順の不備と危険防止の措置が十分でなかった。
--	--	--	---

- (1) フランジ締結部の定期的な点検計画の作成と実行
- (2) ボルトの片締め、緩み、ガスケット当たり面の状況など、締結状態の確認
- (3) ガスケットの劣化の確認と定期的な交換の実施
- (4) フランジ継手、溶接継手及びボルトの腐食の確認

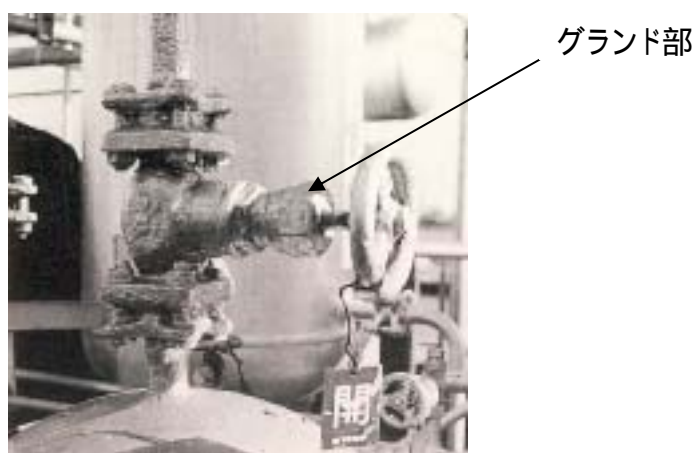
写真 3 閉止弁のグランド部の例

年月日	業種	設備区分	事故概要
1	2006/1 1/11	冷凍 冷蔵	冷凍設備 バルブ	冷凍設備の凝縮器を交換するため、高圧受液器のバルブ(50A)を閉じたところ、冷媒であるアンモニアが少量漏えいした。原因は、バルブグランドパッキンの経年劣化によると見られる。
2	2007/ 9/22	冷凍 冷蔵	冷凍設備 バルブ	付近住民より、アンモニア臭がすると消防署に通報があった。緊急出動した従業員により、漏えい箇所である圧縮機サクシオンバルブのグランド部の増し締めを行って漏えいは止まった。原因は、グランド部のパッキンが摩耗したためである。

- (1) 定期的な交換計画について、メーカー、メンテナンス事業者とともに検討、作成し、確実に実行
- (2) グランドパッキン、グランドシールなどの劣化状況を点検し、必要に応じて交換
- (3) 安全弁の元弁など、日常開閉しない閉止弁の点検

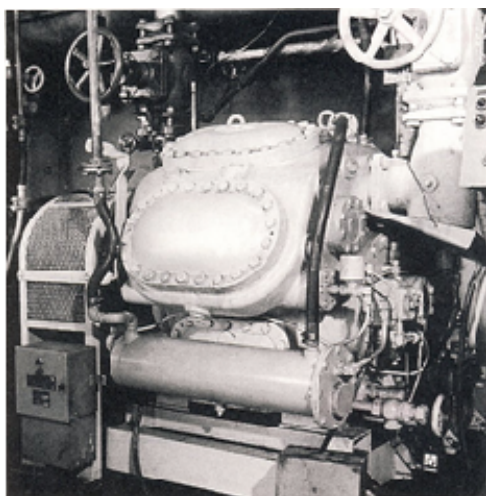
写真 4 往復動圧縮機の例

年月日	業種	設備区分	事故概要
1	2006/ 1/26	食品	冷凍設備、 配管継手	冷凍機の油圧配管継手の袋ナット部が振動のため緩んでおり、少量のアンモニアが漏えいしていた。前回の分解整備時に袋ナット部の緩み止め対策が不十分であったため、圧縮機運転中の振動により、袋ナット部が徐々に緩んだと見られる。
2	2009/ 4/16	博物館	空調設備、 メカニカル シール	アンモニア設備の定期点検時に、圧縮機からの冷媒漏えいが確認された。原因は、メカニカルシールが劣化したためと推定される。今後は、保守点検の強化と消耗品の劣化状況の確認を行う。

- (1) 定期的な維持管理の計画を作成し、着実に実行
- (2) ケーシング、フランジ継手、軸受けの振動状況とボルトの緩みの点検
- (3) メカニカルシールの点検と定期的な交換
- (4) 配管の支持部、配管同士の接触部、配管と電気配線の接触部の点検
