パンフレット
コールドエバポレータ(CE)設備における配管溶接部、ろう付け部の
疲労事故対策の注意事項

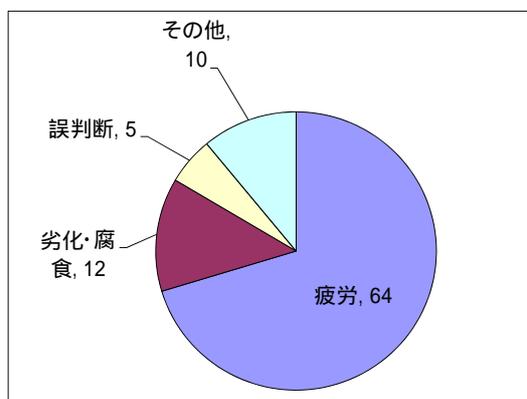
図1 CE 設備における事故の原因

CE 設備における事故の概要を精査し、原因を分類した結果を図1に示す。過去3年間で、CE 設備における事故は91件報告されているが、そのうち疲労が原因と考えられる事例は64件(約7割)である。ここで、1件の事故報告で複数事例を含む場合は、個別にカウントした。従来、疲労は劣化、腐食として分類されていたが、ここでは明確に疲労として区分する。

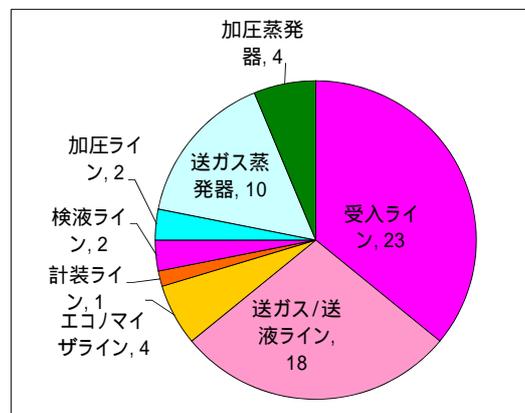
図2 疲労事故の漏えい箇所

疲労が原因の事故64件について精査し、漏えい部位を分類した結果を図2に示す。漏えい部位は、配管ラインが約8割、蒸発器が約2割を占める。
