CNGスタンドにおける天然ガス漏洩事故について

高圧ガス保安協会

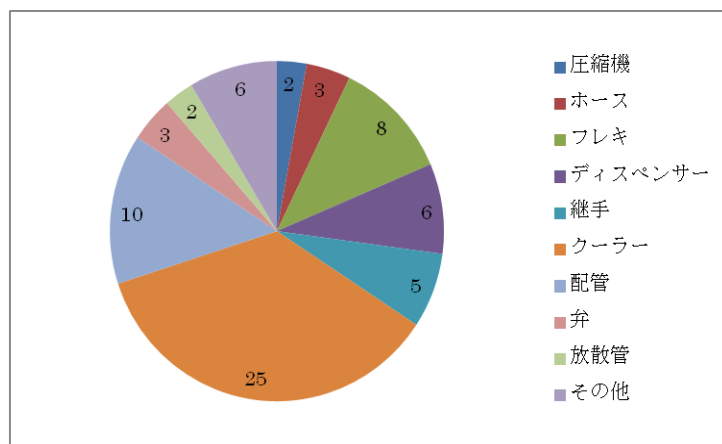
図3 事故発生部位

事故発生部位については、クーラー(熱交換器)が多く、70件中25件となっている。ただし、CNGスタンド(図1)を見ればわかるように、圧縮機ユニットとして圧縮機、クーラー、配管等が含まれており、事故のほとんどが圧縮機ユニットで発生している。圧縮機ユニット以外では、フレキシブルチューブで8件、ディスペンサーで6件発生しているが、蓄ガス器等での事故はない。

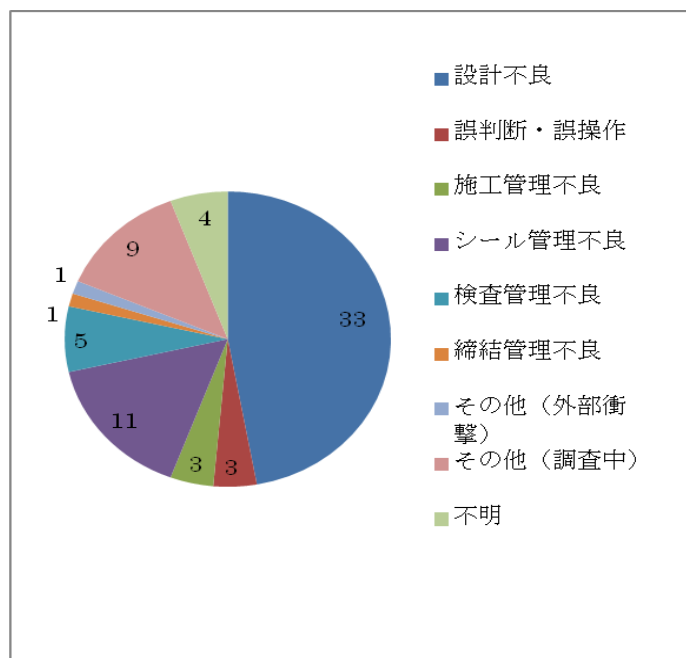
図4 事故の原因

事故(漏洩)の原因については、母材又は溶接部の腐食、割れといったハードの原因でなく、ヒューマンファクターを含む管理面等の原因で整理した。(図4 参照)

70件中33件が設計不良であり、また、その他(調査中)9件及び不明4件の半分程度は設計不良に起因していると思われることから、半数以上が設計不良によるものと判断できる。なお、設計不良の内容等については、次章で述べる。

設計不良以外ではシール管理不良が11件となっているが、内容はパッキンの経年劣化による漏れであり、定期的に交換することにより対応は可能である。
