# 高圧ガス設備におけるフランジ締結部の事故対策について

高圧ガス保安協会

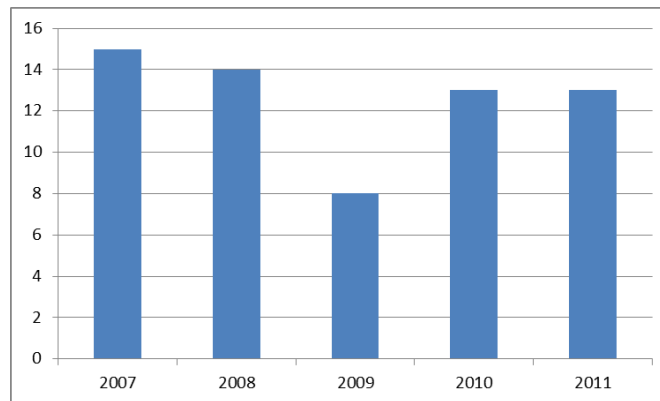
2007 年から 2011 年までの 5 年間で、高圧ガス設備におけるフランジ締結部の事故件数の推移を図 1 に示す。過去 5 年間で、フランジ締結部での事故は、63 件発生しており、2009 年を除き、毎年 10 件を超える高い水準で事故が発生している。

図 1 フランジ締結部の事故件数の推移

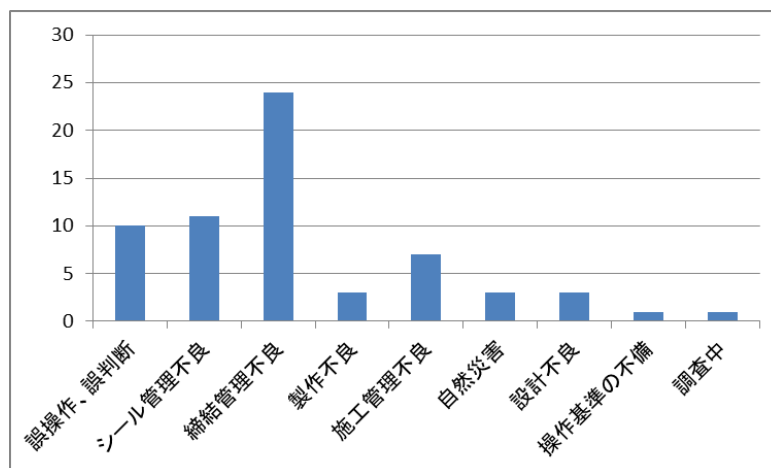
次に、フランジ締結部での事故の原因について分類した結果を図 2 に示す。締結管理不良 24 件、締結部のシール管理不良 11 件、誤ってフランジを開放してしまった等の誤操作、誤判断が 10 件と多くなっている。

図 2 フランジ締結部の事故の原因

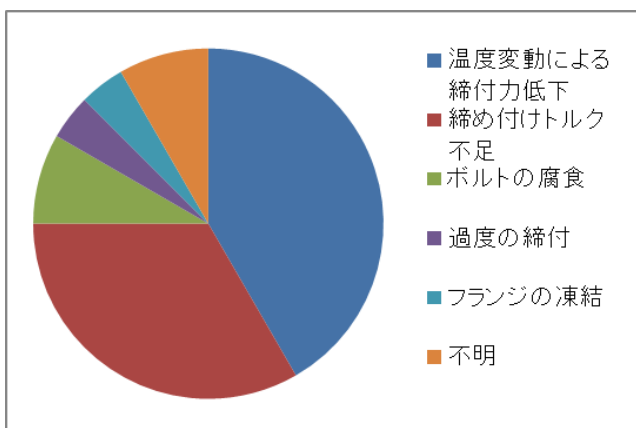
締結管理不良の要因を分類した結果を図3に示す。過去5年間で、締結管理不良が原因の事故は24件発生しているが、温度変動による締付力低下が要因と考えられる事例は10件(約4割)、また、初期の締め付けトルク不足が要因と考えられる事故が8件(約3割)と、この二つの要因が、締結管理不良の約7割を占めていた。

図3 締結管理不良の要因

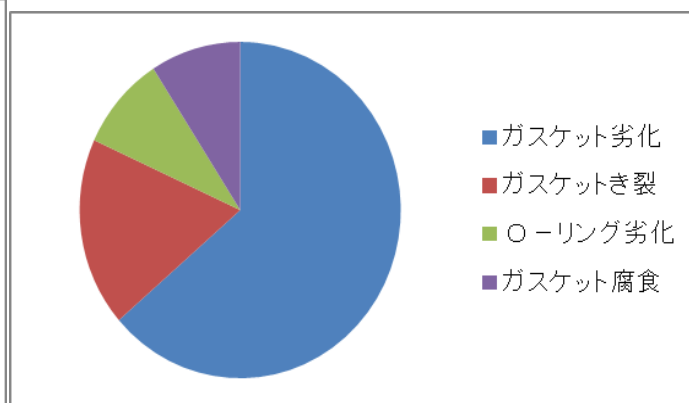
シール管理不良の要因について分類した結果を図4に示す。過去5年間で、シール管理不良が原因の事故は、11件発生しているが、ガスケット劣化7件、Oリング劣化1件、ガスケット腐食1件と、ガスケット、Oリングの劣化、腐食が要因となる事例が9件(約8割)を占めていた。

図4 シール管理不良の要因

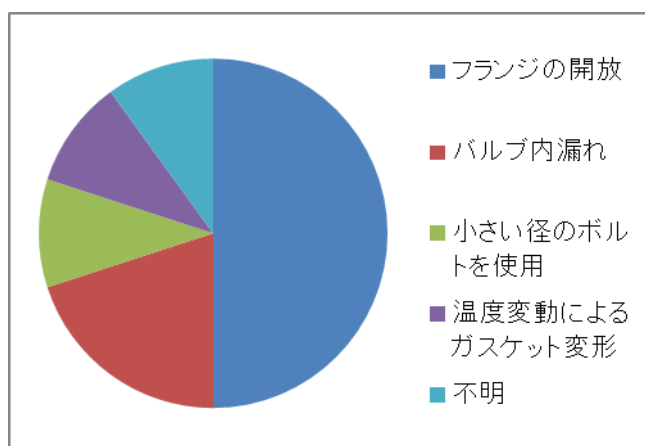
誤操作、誤判断の要因について分類した結果を図5に示す。過去5年間で、誤操作、誤判断が原因の事故は、10件発生しているが、誤ってフランジを開放したと考えられる事例が5件(5割)と大半を占めていた。

図5 誤操作、誤判断の要因

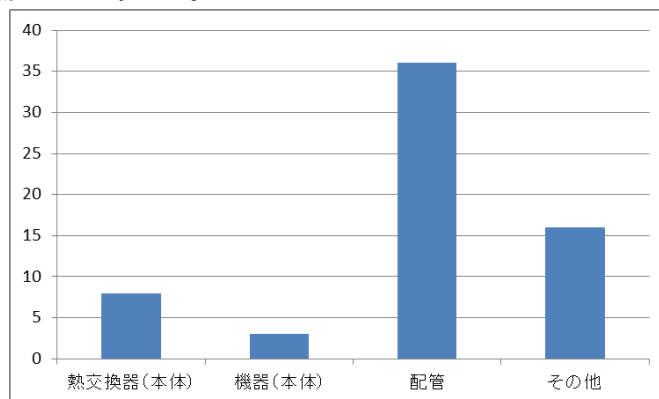
フランジ締結部の事故が発生した部位について分類した結果を図6に示す。過去5年間で、63件の事故が発生しているが、配管のフランジ締結部からの漏えいが36件(約5割)、熱交換器(本体)のフランジ締結部からの漏えいが8件(約1割)と、半数以上が、配管のフランジ締結部からの漏えいであった。

図6 フランジ締結部の事故が発生した部位

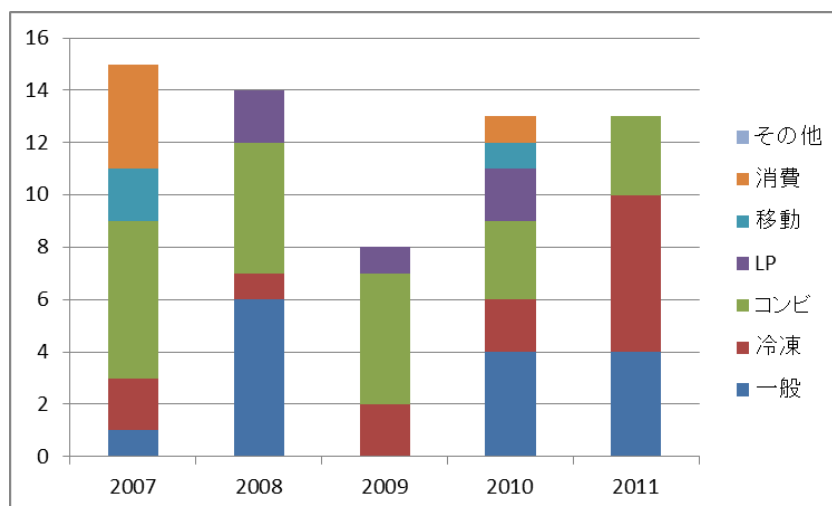
適用法規毎に見てみると、コンビ則適用事業所 22 件、一般則適用事業所 15 件、冷凍則適用事業所 13 件となっていた。

図 7 フランジ締結部の事故が発生した部位
