GIS を用いた東日本大震災における高圧ガス設備等の被害状況の解析 (岩手県、宮城県、福島県)

本解析は、平成 23 年 3 月 11 日に発生した東日本大震災による高圧ガス設備等の被害状況について、地図を利用して視覚的、地理的に把握することを目的として実施した。

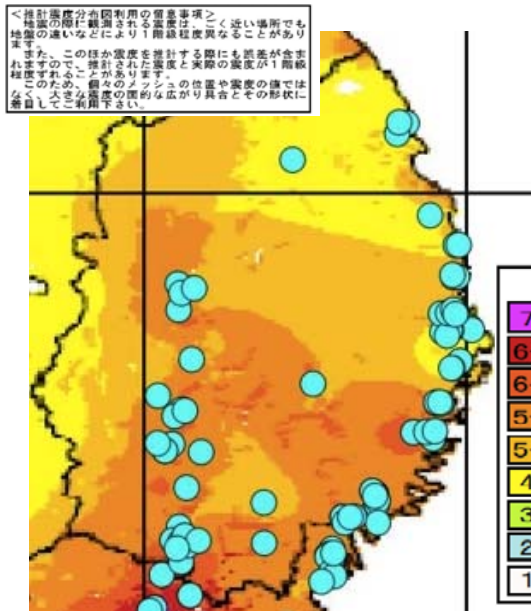
図 3.1.2 地震被害（津波被害を含む）
と震度の関係(岩手県)

- (1) 貯槽の倒壊は、沿岸部のみで発生しており、津波による被害であった。
- (2) 貯槽等の被害は、内陸部でも発生しており、地震の影響が大きい。被害の多くは、脚部溶接部の破損と不同沈下であった。
- (3) 内陸部では震度 5 強程度であり、加速度は他 2 県の内陸部と比較して低い。
- (4) 配管、弁の損傷があった事業所は、活断層（北上低地西縁断層帯）の東側に沿う

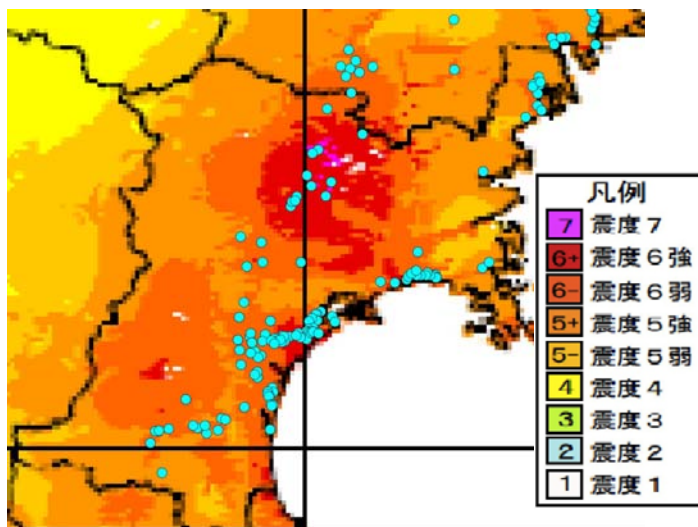
図 3.2.2 地震被害 (津波被害を含む) と震度の関係(宮城県)

- (1) 貯槽の倒壊、転倒は沿岸部のみで発生しており、すべて津波による被害であった。
- (2) 貯槽基礎部の損傷、アンカーボルトの緩み、脚部溶接部の破損は沿岸部および内陸部で発生しており、地震の影響が大きい。
- (3) 岩手県と比較すると、貯槽基礎部の損傷が多い。基礎部の損傷は、加速度が高い震度 6 以上の地域に集中している。
- (4) 配管の損傷は、震度、加速度との相関性が低い傾向が認められる。
- (5) 仙台市付近で地震による被害が顕著となっている。地震による被害があった事業所の中には、活断層の近くに分布しているものがあり、特に配管の損傷は活断層（長町-利府線断層帯）直近の施設で発生していた。ただし、この地域はもともと施設が密集していることもあり、活断層と被害の因果関係は不明である。なお、加速度は、局所的に高い値が観測されている。
- (6) 動機器、緊急遮断装置、計装設備の損傷は沿岸部に集中しており、津波による被害が大きい。

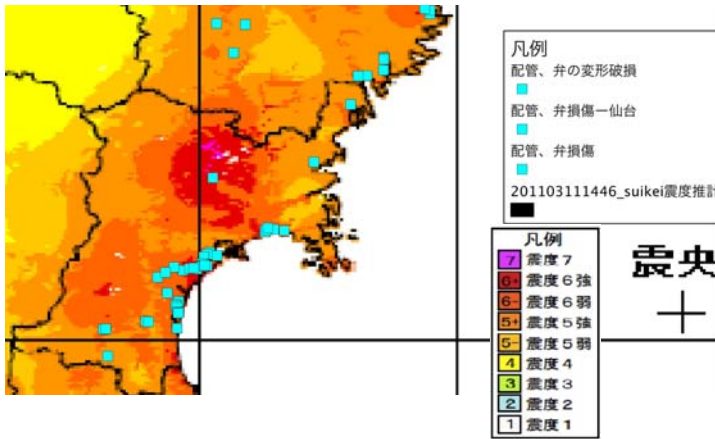
図 3.2.7 配管等被害(津波被害を含む)と震度の関係(宮城県)

配管、弁の変形と損傷については、震度、加速度との相関性は低い。宮城県、岩手県では活断層周辺に集中している傾向も認められる。特に、配管の損傷は地震による加速度よりは、断層を含めた地盤特性に依存している可能性がある。

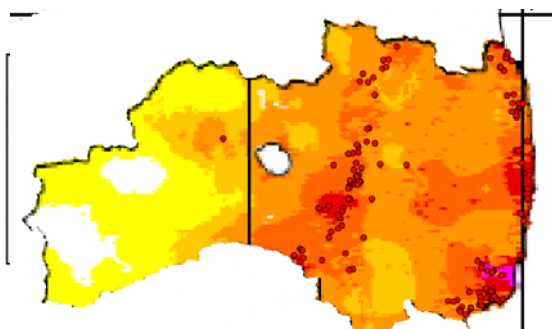
図 3.3.2 地震被害（津波被害を含む）
と震度の関係(宮城県)

- (1) 地震による被害の地域は、震度 6 強及び 6 弱が観測された地域と一致している。
震度 5 強が観測された会津若松市では、高压ガスに関連する事業所が密集していたにもかかわらず、ほとんど被害が発生しなかった。
- (2) 加速度と被害地域の相関では、300gal 以上が観測された地域と相関が高い。
- (3) 貯槽の倒壊は沿岸部及び内陸部、特に中央部で発生しており、地震の最大加速度との相関が強い。
- (4) 貯槽基礎部の損傷、アンカーボルトの緩み、脚部溶接部の破損は沿岸部、内陸部ともに発生しているが、内陸部の方がより多く発生している。
- (5) 動機器と緊急遮断装置の損傷は、浸水地域と相関が高く、津波による被害と考えられる。
- (6) 活断層と被害状況の関係を示唆するようなデータは得られていない。
