## 令和元年(2019年)に発生した冷凍空調施設における事故について

### 1. 最近の事故件数の推移

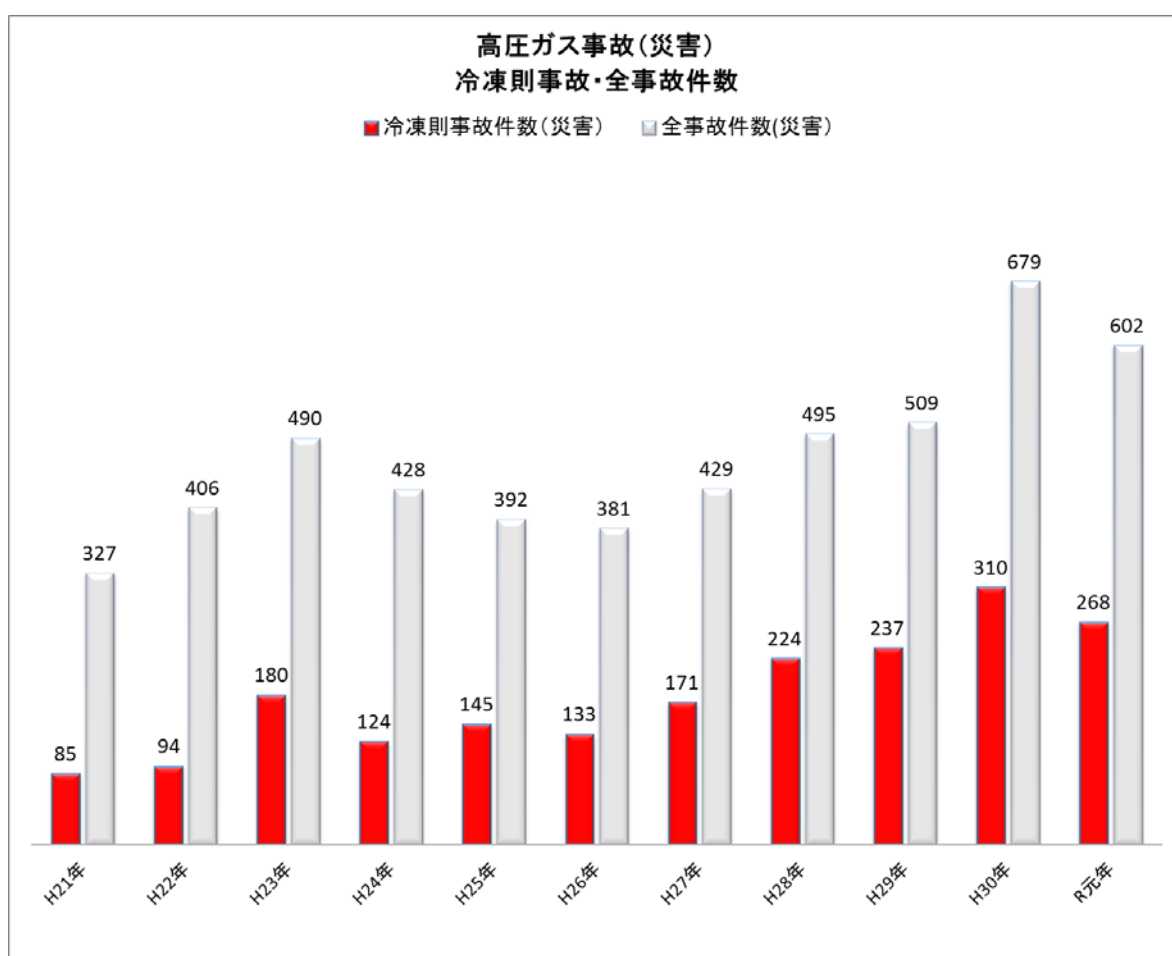
平成 22 年から令和元年までの 10 年間の冷凍保安規則に係る事故件数（災害）と高圧ガス保安法関係全事故（災害）の推移について、次のグラフ「高圧ガス事故（災害）冷凍則事故・全事故件数」に示します。

令和元年に発生した冷凍保安規則に係る事故件数は 268 件となりました。これは、全事故件数 602 件の中で最も多い 45%を占めています。（出典：令和元年度経済産業省委託 高圧ガス関係事故年報／令和 2 年 3 月／高圧ガス保安協会）
