平成 27 年(2015 年)に発生した冷凍空調施設における事故について

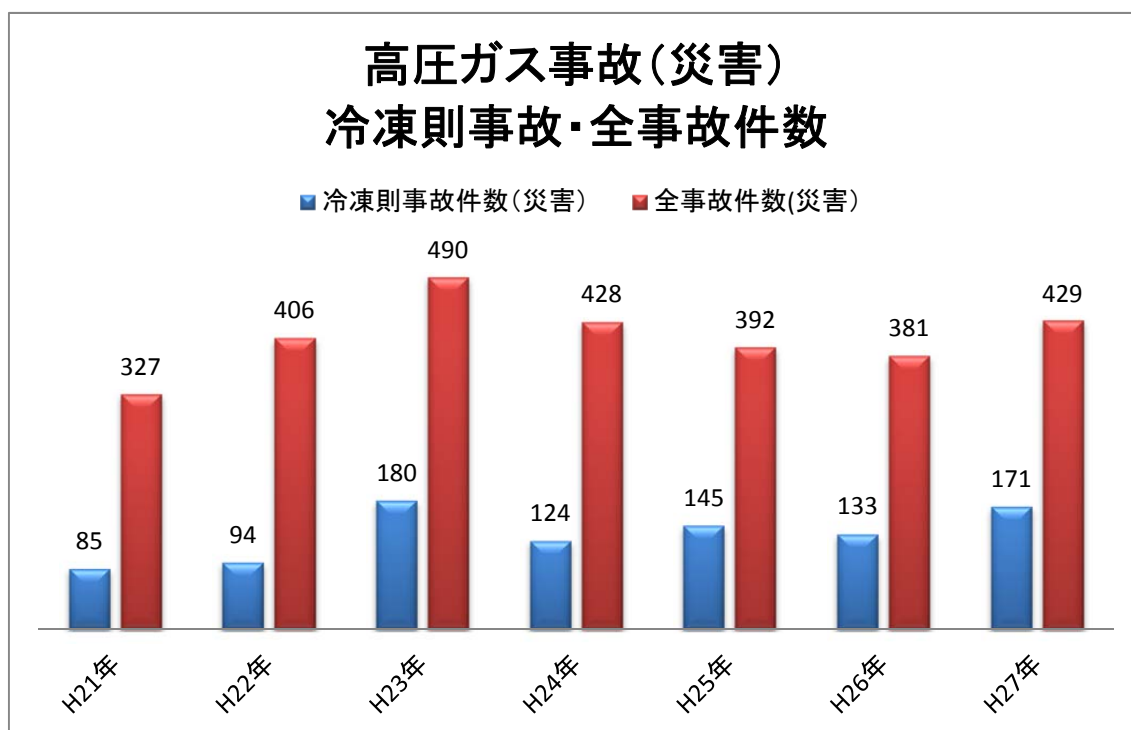
平成 21 年から 27 年までの 7 年間の冷凍保安規則に係る事故件数(災害)と高圧ガス保安法関係全事故(災害)の推移について、次のグラフ「高圧ガス事故(災害) 冷凍則事故・全事故」に示します。

平成 27 年に発生した冷凍保安規則に係る事故件数は 171 件となりました。これは、全事故件数の中で最も多い 40%を占めています。(出典：平成 27 年度経済産業省委託 高圧ガス関係事故年報／平成 28 年 3 月／高圧ガス保安協会)
