冷凍保安規則適用事業所の高圧ガス事故の注意事項について

高圧ガス保安協会

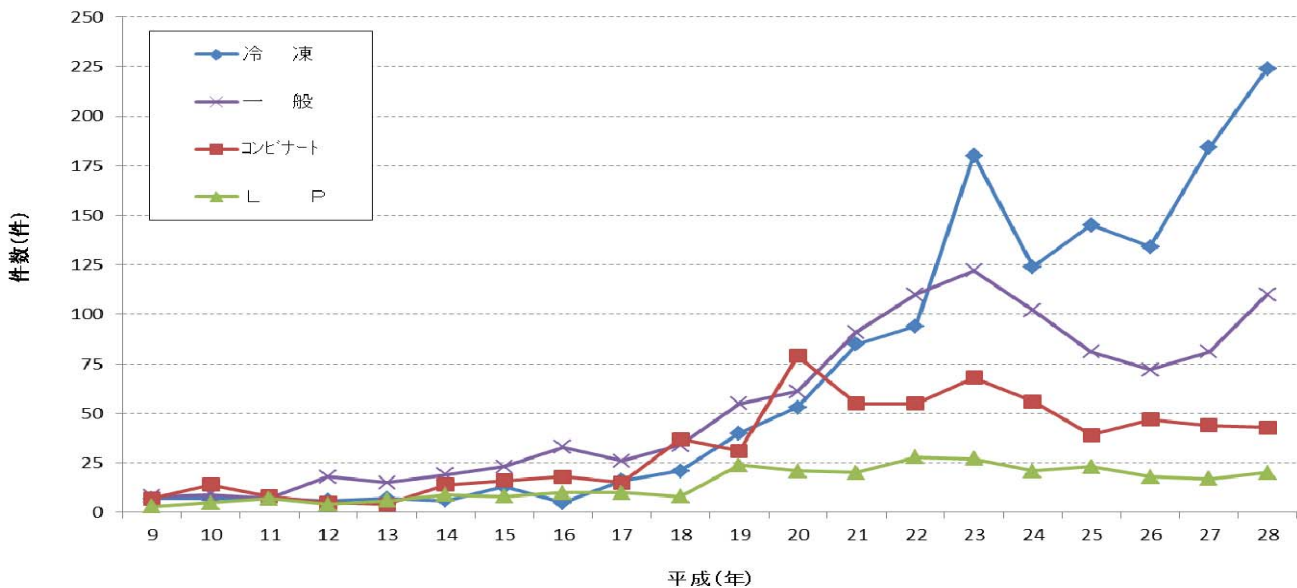
製造事業所ごとに分類を図 1 に示す。他の製造事業所と比較して、冷凍則事故の増加が突出している。

図 1 製造事業所における事故件数の推移(災害(盗難、喪失を除く))
