# コールド・エバポレータにおける事故の注意事項について

高圧ガス保安協会

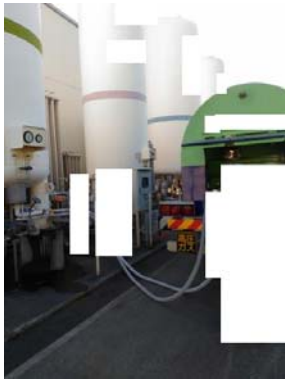
図 1. CE への充填の様子

一般高圧ガス保安規則では CE は、専ら液化ガス(液化アルゴン、液化炭酸ガス、液化窒素又は液化酸素)の貯槽(二重殻真空断熱式構造のものに限る。図1参照)に接続された蒸発器(図2参照)により、その液化ガスを気化するための高圧ガス設備と規定されている。図3にCEの構造の概略を示す。
