コールド・エバポレータにおける事故の注意事項について

高圧ガス保安協会

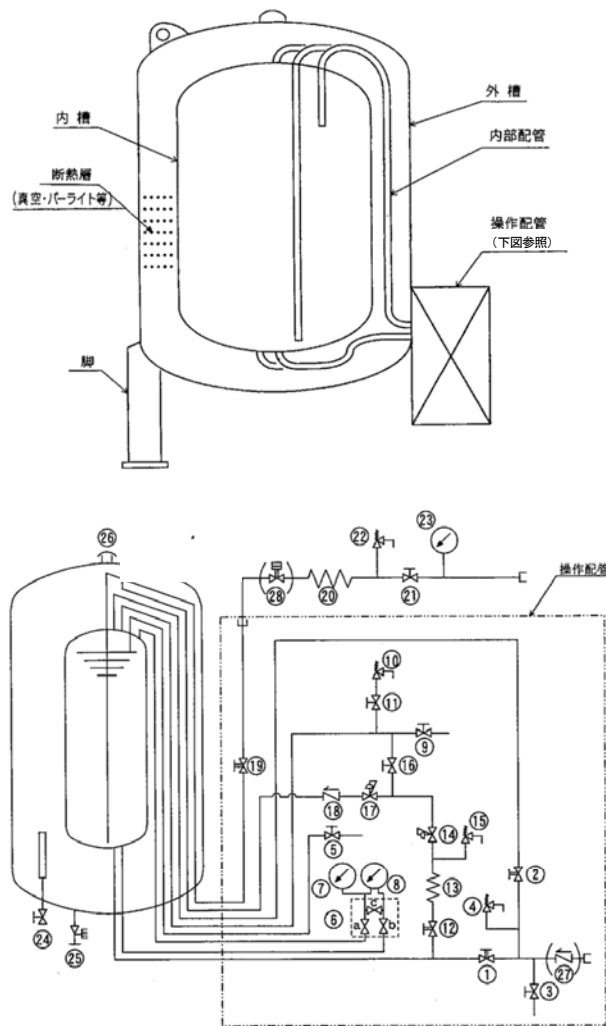
図 3 CE の構造の概略図

一般高圧ガス保安規則では CE は、専ら液化ガス(液化アルゴン、液化炭酸ガス、液化窒素又は液化酸素)の貯槽(二重殻真空断熱式構造のものに限る。図1参照)に接続された蒸発器(図2参照)により、その液化ガスを気化するための高圧ガス設備と規定されている。図3にCEの構造の概略を示す。

| ① 下部液入口弁 | ⑨ 内槽圧力計 | ⑭ 加圧ガス弁 | ⑳ 真空測定弁 |
| ② 上部液入口弁 | ⑩ 液面計 | ⑮ エコマイザ弁 | ㉑ 外槽安全弁 |
| ③ ブロー弁 | ⑪ 放出弁 | ⑯ エコマイザ逆止弁 | ㉒ 液入口逆止弁 |
| ④ 充てり蓄安全弁 | ⑫ 内槽安全弁 | ⑰ 送液弁 | ㉓ 送液緊急遮断弁 |
| ⑤ 換液弁 | ⑬ 内槽安全弁元弁 | ⑱ 送ガス蒸発器 | |
| ⑥ 液面計元弁 | ⑭ 加圧弁 | ㉔ ガス出口弁 | |
| a: 上部元弁 | ⑮ 加圧蒸発器 | ㉕ 送ガス管安全弁 | |
| b: 下部元弁 | ⑯ 加圧自動弁 | ㉖ 二次側圧力計 | |
| g: バランス弁 | ⑰ 加圧蓄安全弁 | ㉗ 真空排気弁 | |
