## 令和2年度石油・ガス供給等に係る保安対策調査等事業

(石油精製プラント等の事故調査)

## 高圧ガス事故を題材とした視聴覚資料の整備 補足説明資料

タイトル	バルブ閉め忘れによる毒性ガス漏えいの事故に学ぶ
映像時間	11分59秒
資料の概要	<p>2008年に発生した高圧ガスの漏えい事故を題材とした視聴覚資料。 資料の構成は、次のとおり。</p> <ol style="list-style-type: none"> <li>1. 事故の報道、事故の概要</li> <li>2. 事故の詳細（時系列を含む。）</li> <li>3. 事故原因と事業所の再発防止対策</li> <li>4. 事故の教訓</li> <li>5. まとめ</li> </ol>
事故の概要	<p>【事故発生日時、場所】2008年5月8日（木）19時8分 千葉県市原市 【事故発生時の気象状況】天候：曇り、気温：16.9℃、湿度：41.0%、風向：東、風速：1.4m/s 【施設名称、機器】ポリカーボネート製造装置 除害塔、ベントスタック 【高圧ガスの種類（名称）】毒性ガス（塩素） 【常用圧力、常用温度】0.75MPa、13℃ 【被害状況】軽傷15名 【事故の概要】 ポリカーボネート製造装置のスタートアップ作業において、バルブ操作を誤り、除害塔へ大量の塩素ガスが流入し、ベントスタックから塩素ガスが漏えい拡散した。 推定漏えい量は、およそ400kg（126m<sup>3</sup>（標準状態））。</p>
塩素ガスの性質など	<ul style="list-style-type: none"> <li>● 高圧ガス保安法では、毒性ガスに分類されている。</li> <li>● 空気より重く、激しい刺激臭のある黄緑色のガスである。</li> <li>● 酸化力が強いので、可燃性物質に対して支燃性を示す。</li> <li>● 沸点が-34.1℃、臨界温度は144℃で、圧縮により容易に液化する。</li> <li>● 毒性が極めて強く、吸入すると呼吸器が侵される。</li> </ul> <p>空気中で30ppmの塩素ガスを吸入すると激しくせき込み、40~60ppmでは30分から1時間で生命に危険となり、900ppmでは短時間で死に至るといわれる。</p> <p>許容濃度（2019年度のACGIHの勧告値）は、次のとおり。</p> <p>長期暴露限界値（TLV-TWA） 0.1ppm 短時間暴露限界値（TLV-STEL） 0.4ppm</p>

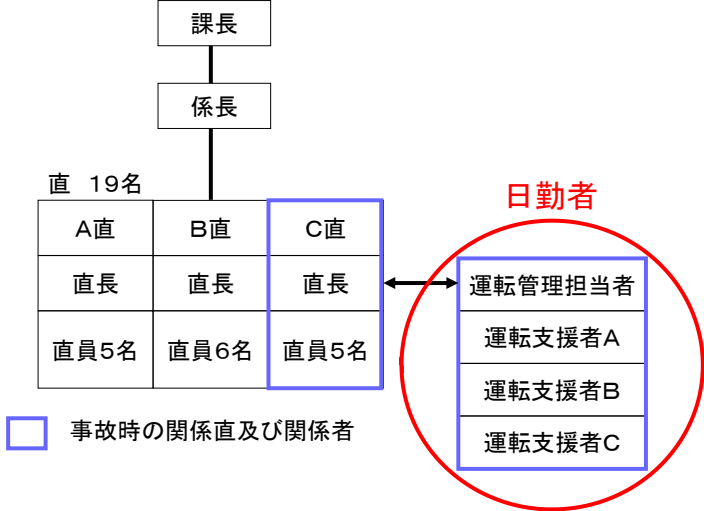
<p>運 転 体 制</p>	<p>【通 常 時】 3 交替／4 直の運転体制。</p> <p>【事 故 発 生 時】 2 交替／3 直の運転体制。 交替勤務から外れた 1 直メンバー（日勤者）は、運転支援者として、通常時とは別の直長指揮下に入って業務を遂行。</p>

<p>□ 事故時の関係直及び関係者</p> <p>図 事故発生時の運転体制（2 交替／3 直の運転体制）</p>
<p>用 語 解 説</p>	<p>【ポリカーボネート】 耐熱性、耐衝撃性、透明性などに優れた熱可塑性樹脂である。その多くは、ホスゲンとビフェノール A との重縮合により製造されている。ホスゲンは塩素と一酸化炭素から製造される。</p> <p>【除 害 塔】 毒性ガスが漏えいしたとき、その毒性ガスを人畜および植物に被害を及ぼさないように処理するための設備のうち、塔形状をしたものをいう。</p> <p>【ベントスタック】 大気中に直接ガスを放出する設備で、次の 2 種類がある。 ① 緊急時に移送したガスを放出するための緊急設備にかかわるもの。 ② その他</p> <p>【運 転 要 領 書】 バルブ開閉状態等の記載のある現場作業の手順書。</p> <p>【P &amp; I D】 Piping and Instrumentation Diagram の略称。配管計装図ともいう。</p> <p>【D C S】 Distributed Control System の略称。分散制御システムともいう。</p> <p>【ラ イン ア ッ プ】 流体を流す前に対象となる系にある各バルブの状態（開閉）が正しい状態になっているか確認する作業。</p>
<p>参 考 資 料</p>	<ul style="list-style-type: none"> <li>● 高圧ガス事故概要報告 <a href="https://www.khk.or.jp/Portals/0/resources/activities/incident_investigation/hpg_incident/pdf/2008-300.pdf">https://www.khk.or.jp/Portals/0/resources/activities/incident_investigation/hpg_incident/pdf/2008-300.pdf</a></li> </ul>
